# Révision de l'état des lieux du réseau hydrographique de Saint Martin

Septembre 2019

Office de l'eau de la Guadeloupe

**creocean**  
Environnement & océanographie

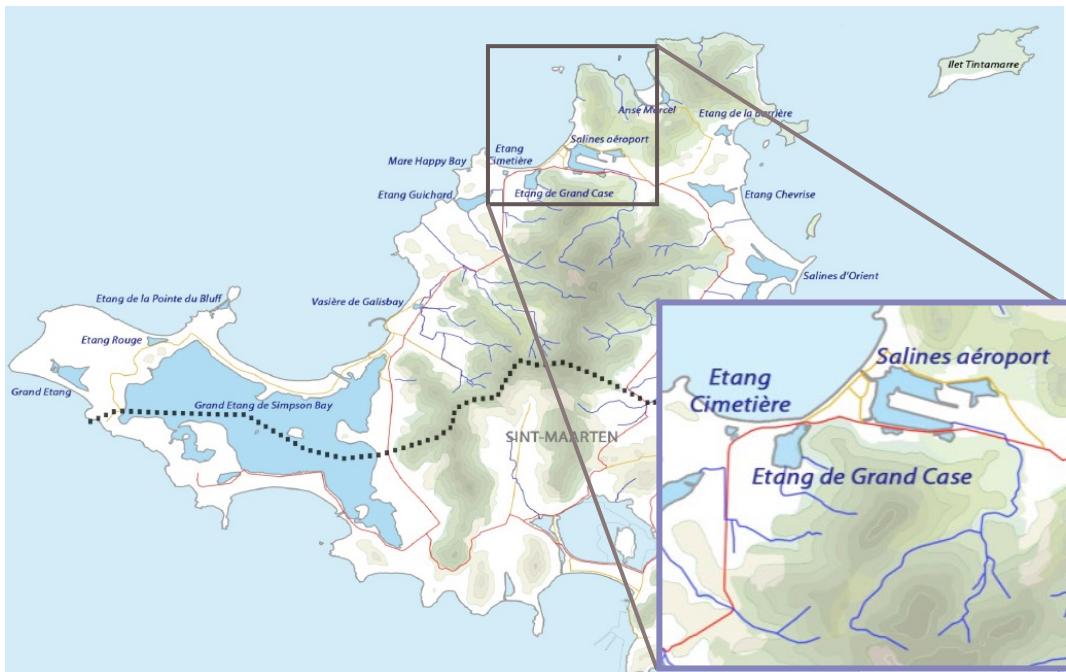
**Figure 3: Réseau hydrographique de Saint-Martin et détail pour Grand Case**

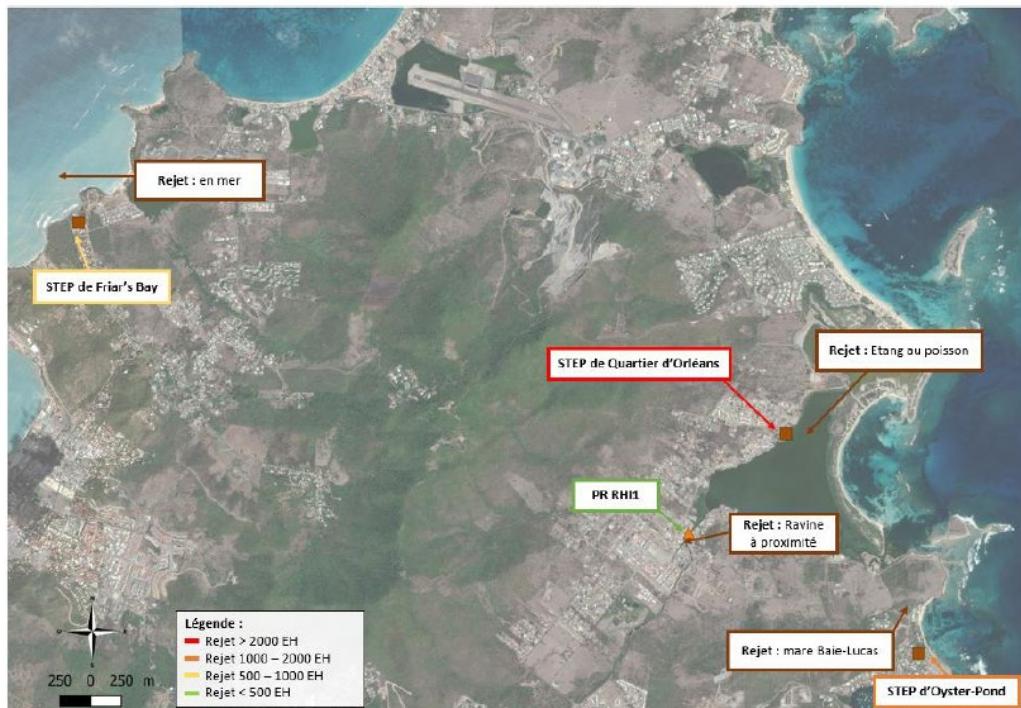
Figure 32 : Synthèse des rejets directs constatés post-Irma (source : Schéma Directeur d'Assainissement de Saint-Martin, post-Irma, 2018) ½

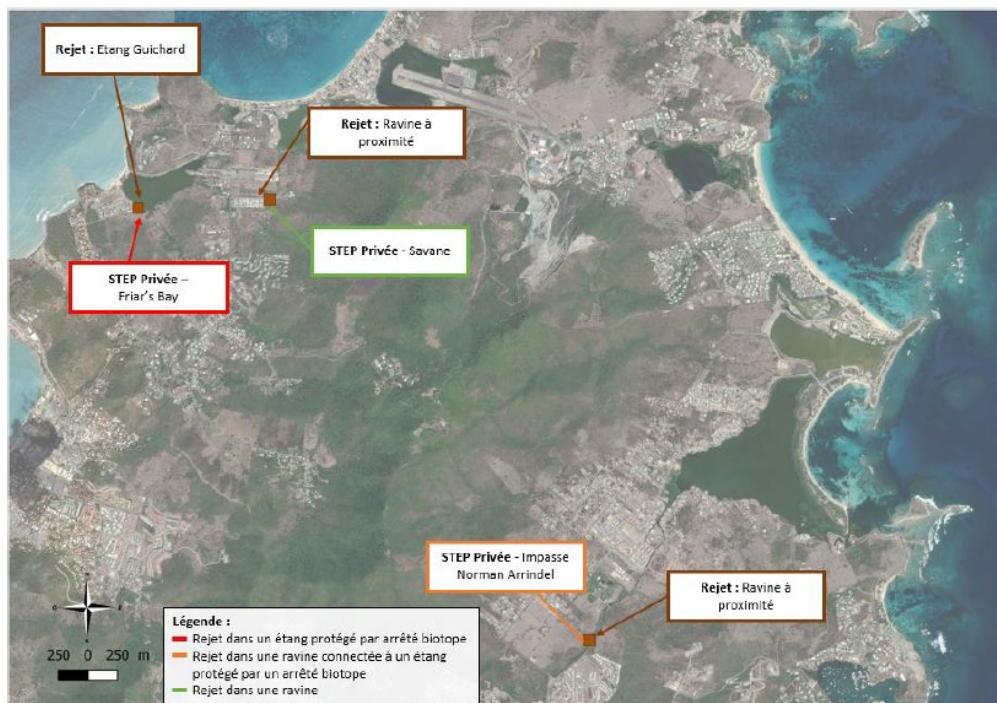
Figure 33 : Synthèse des rejets directs constatés post-Irma (source : Schéma Directeur d'Assainissement de Saint-Martin, post-Irma, 2018) 2/2

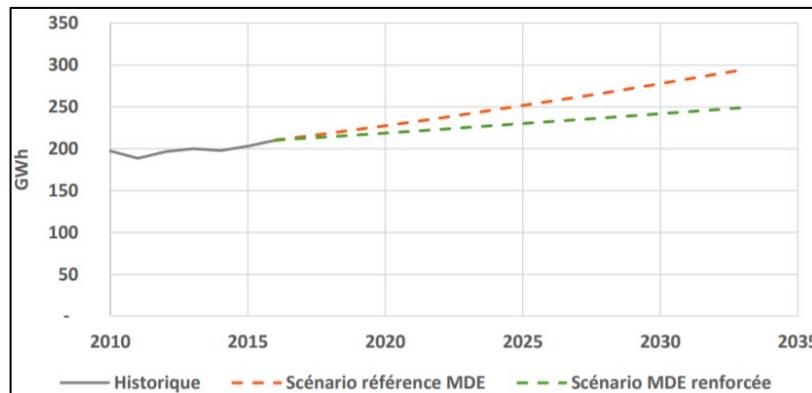
Les seules données à notre disposition sont les prévisions du bilan prévisionnel de l'équilibre Offre/Demande d'électricité d'EDF. Il semble que, quel que soit le scénario retenu, une augmentation de la consommation en énergie est à prévoir. Cela se traduira certainement par une légère augmentation de la pression de rejets d'eau dans la masse d'eau côtière.

Figure 36: Evolution prospective des volumes d'eau rejetés en mer (données EDF, 2018)

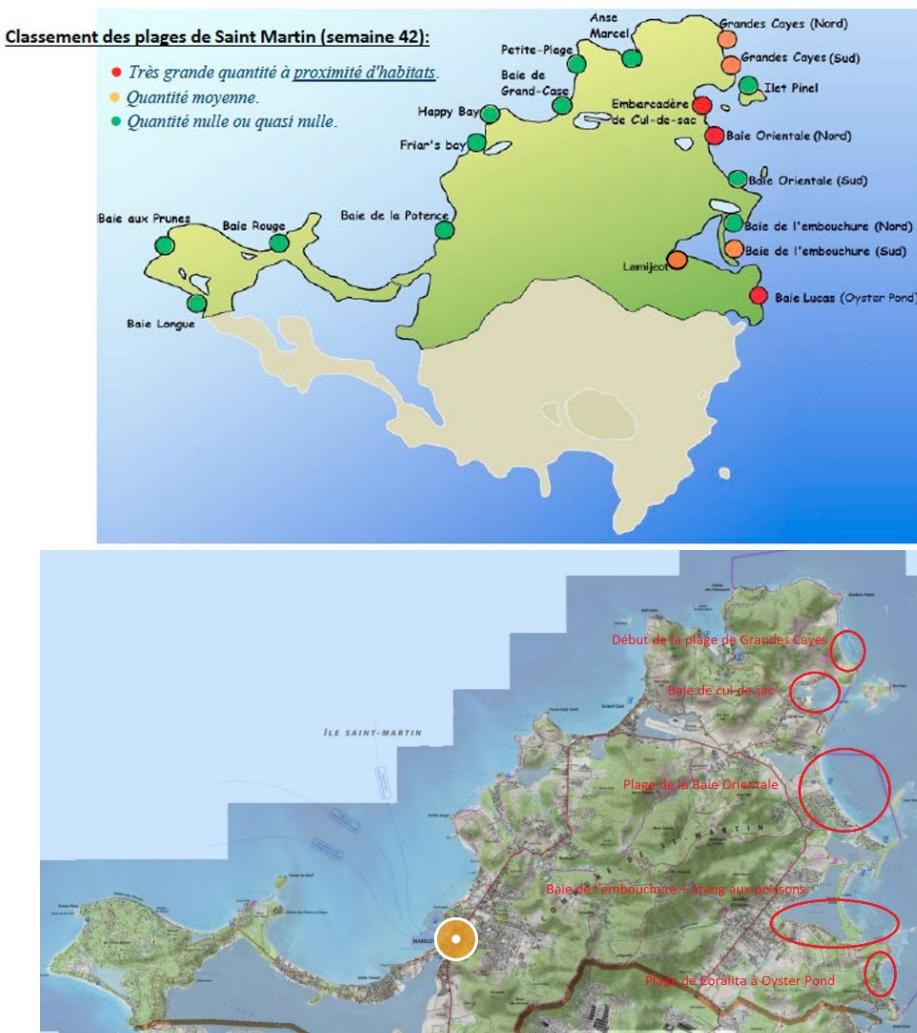
Saint-Martin a connu des périodes importantes d'échouages de sargasse ces dernières années. Elles sont principalement échouées sur le secteur Est de l'île entre Baie Lucas et Grande Cayes, du fait des courants en provenance du sud-est (côtes sud-américaines).

Figure 40 :classement des plages en fonction des échouages de sargasses (source : faxinfo.fr, 2015)

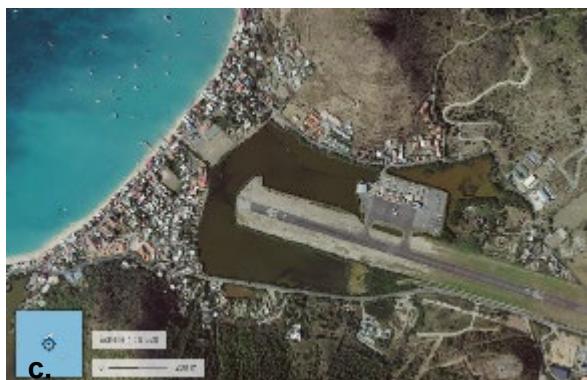
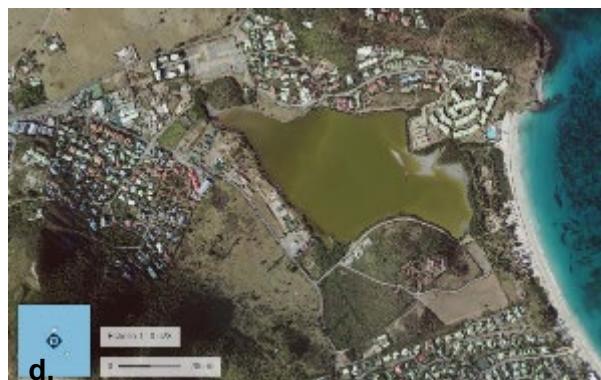
**Figure 1 : Vue aérienne de 4 des 12 étangs**

a. *Grand étang*, b. *étang aux Poissons*, c. *Saline de l'Aéroport*, d. *étang Chevrise*
