Programme de surveillance des eaux de surface continentales du district de la Guadeloupe 2018-2021 – cours d'eau -

RÉALISATION D'UN SUIVI DE 7 ICE ET 14 STATIONS CARHYCE :

Qualité hydromorphologique des cours d'eau et étude du franchissement des poissons et macrocrustacés en Guadeloupe

Rapport final (version provisoire)

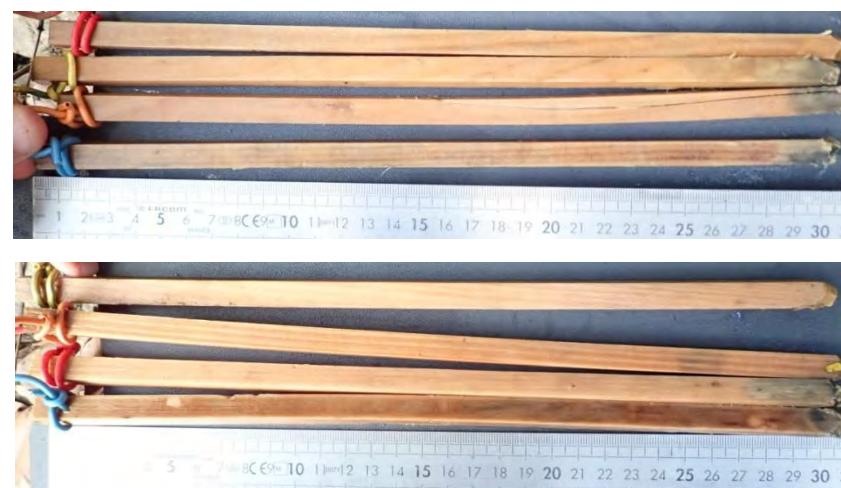
Figure 5 : Photographies des bâtonnets de colmatage après relève sur les radiers A et B (Fish-Pass)

Pour la station « Rivière Ferry AVAL », les deux radiers présentent des traces d'anoxie profondes à 27.7 cm et 28.3 cm en moyenne indiquant un substrat bien oxygéné.

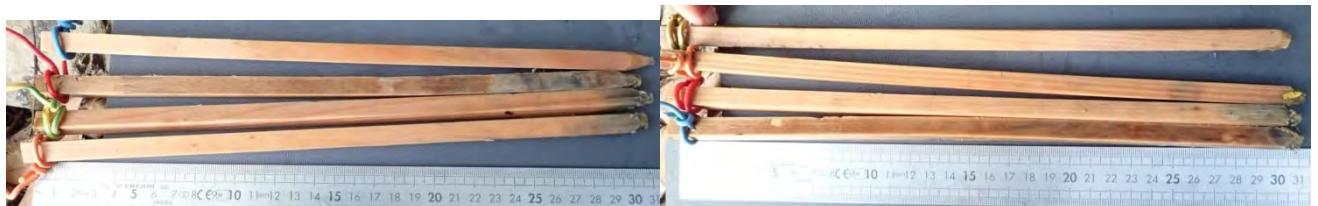
Figure 8 : Photographies des bâtonnets de colmatage après relève sur les radiers A et B (Fish-Pass)

Pour la station « Rivière Ferry AMONT », les deux radiers présentent des traces d'anoxie profondes à 26.8 cm en moyenne indiquant un substrat bien oxygéné.

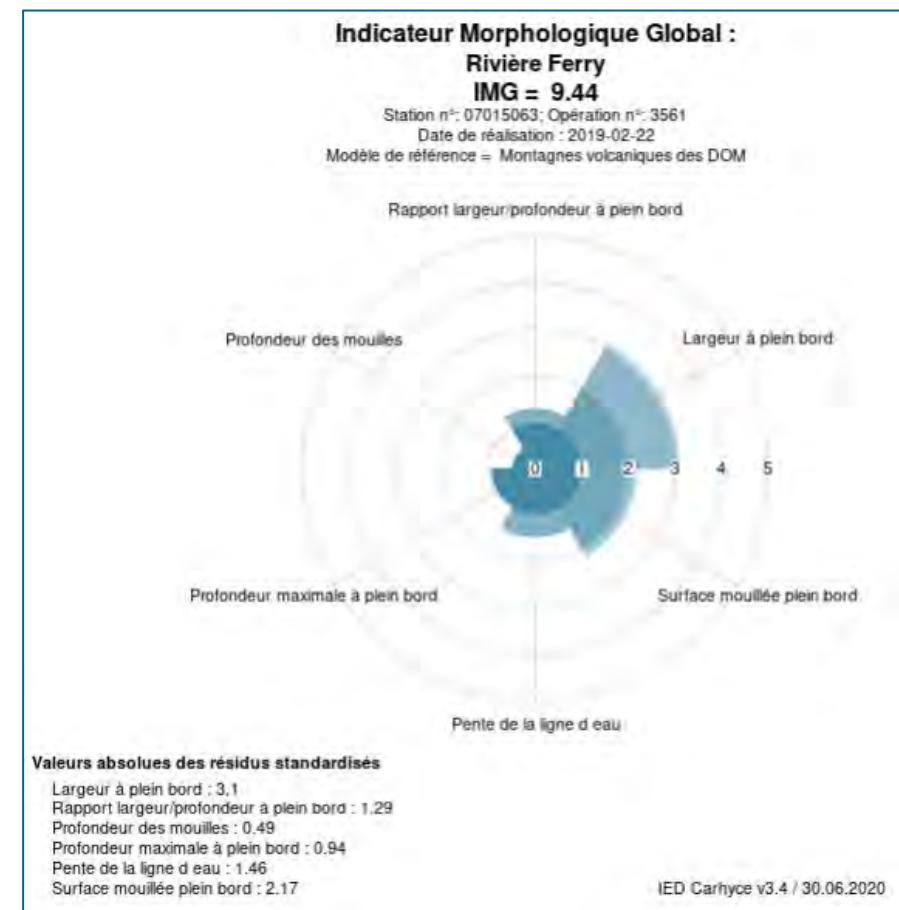
L'IMG est de 9.44.

Figure 9 : IMG de la station Ferry en amont du pont

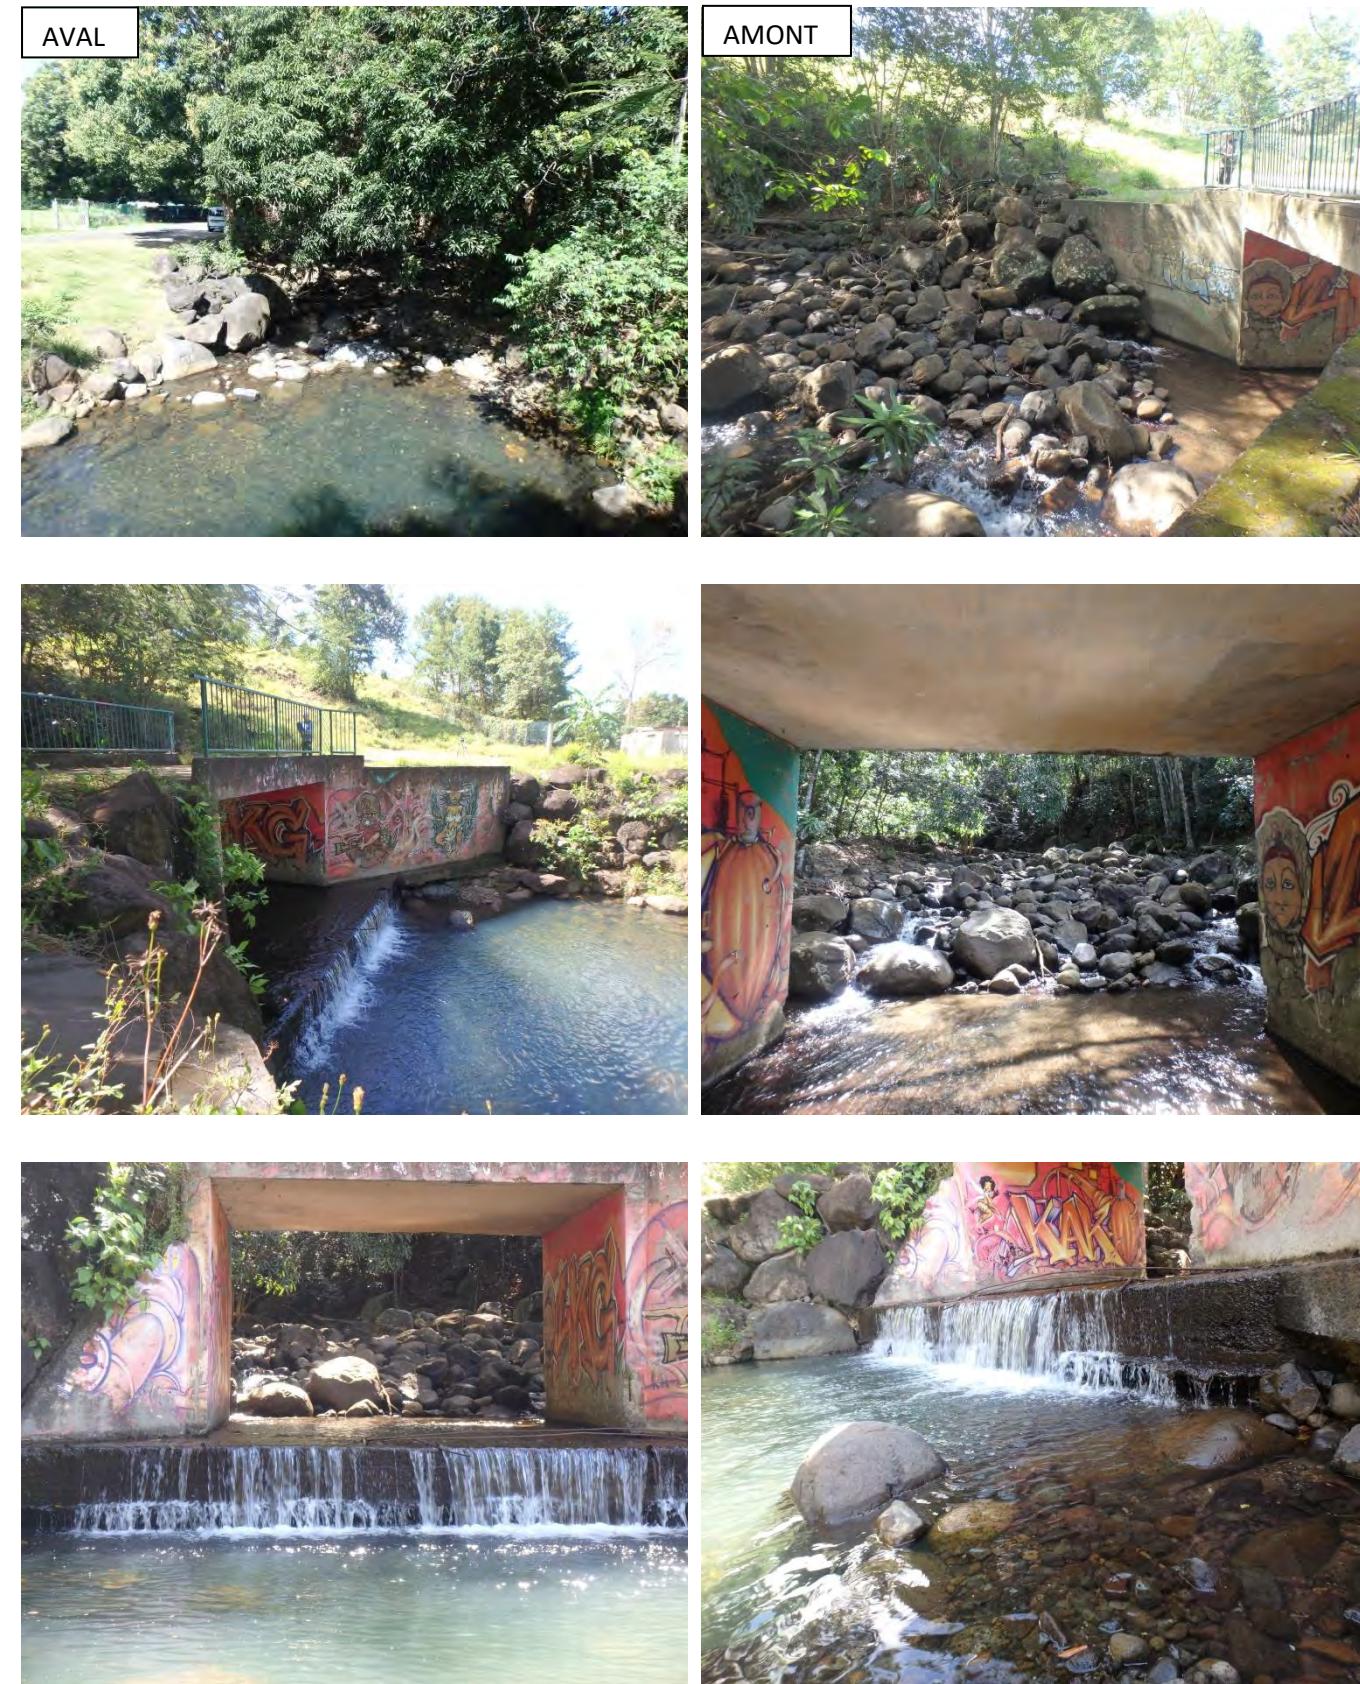
Code ROE	ROE94804
Nom	Pont rivière Ferry
Rivière	Rivière Ferry
Commune	Deshaises
Coord. X (WGS84 UTM 20N)	629037,73
Coord. Y (WGS84 UTM 20N)	1800738,55
Type	Radier de pont
Usage	Franchissement routier
Présence d'une passe à poisson	Absence de passe
Présence d'un dispositif de dégravement	Absence
ICE réalisé le :	21/02/2019
Conditions d'accès et d'intervention	=> condition d'accès: facile => condition de réalisation: facile
Conditions affectant la prise de mesure	/
Débit d'observation (m ³ /s)	étiage 0.50
Echelle limnimétrique valeur d'observation (m)	absence
Hauteur de chute observée (m)	0,85
Classe hauteur de chute	de 0.5 à <1m
Éléments composant le site	=> latéralement (RD-RG) seuil unique => longitudinalement (amont:aval) seuil incliné ≤150% (horizontal); seuil vertical>150%
Commentaires de l'état du site	Radier de pont présentant un sous-cavement
Commentaires affectant la continuité écologique	=> Montaison: éléments limitants: soucavement, paroi verticale et tirant d'eau faible et longueur du coursier élément favorable: / => Dévalaison: pas de problème => Sédimentaire: retenue pleine

Figure 10 : Photos du radier de pont sur la rivière Ferry à Deshaies (Fish-Pass)

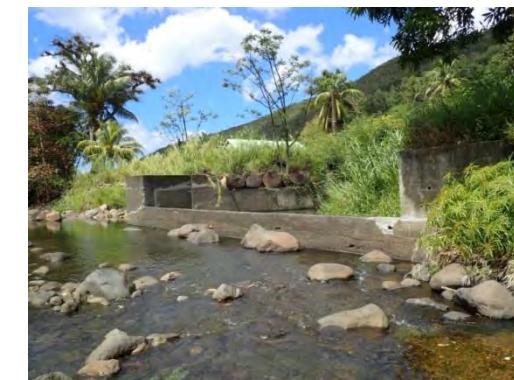
La station débute 380 m en aval du passage à gué. A l'amont, un ouvrage de décharge latéral est inclus dans la station. Aucun transect ne tombe directement sur l'ouvrage et seul le transect 15 a été réalisé en amont de ce dernier. Cet ouvrage n'a pas pu être écarté de la station car en aval du transect 1, le cours d'eau ne présentait plus de radier pour débuter la station. Un changement morphologique fort du lit a été observé en partie liée à la présence d'un long linéaire en gabion sur la rive droite (confortement de route), menant à la formation d'un long plat. Le positionnement de la station a donc été contraint sur un linéaire restreint en aval de l'ouvrage.

Figure 13 : Photo de l'ouvrage de décharge localisé en rive droite sur la partie amont de la station CARHYCE

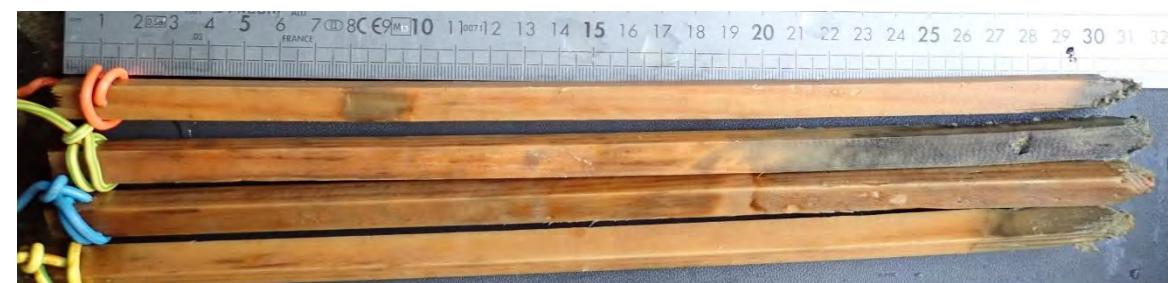
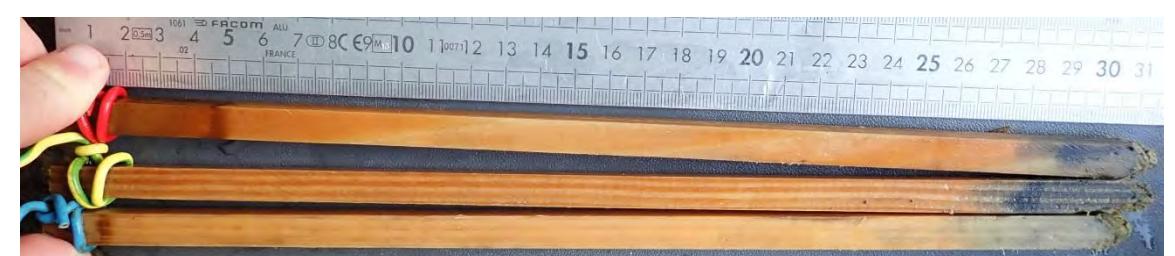
Figure 15 : Photographies des bâtonnets de colmatage après relève sur les radiers A et B (Fish-Pass)

RADIER A (cm)	RADIER B (cm)
7.6	25.0	
26.4	23.8	
0.0	26.1	
19.0	/	
Moy (cm)	13.3	25.0

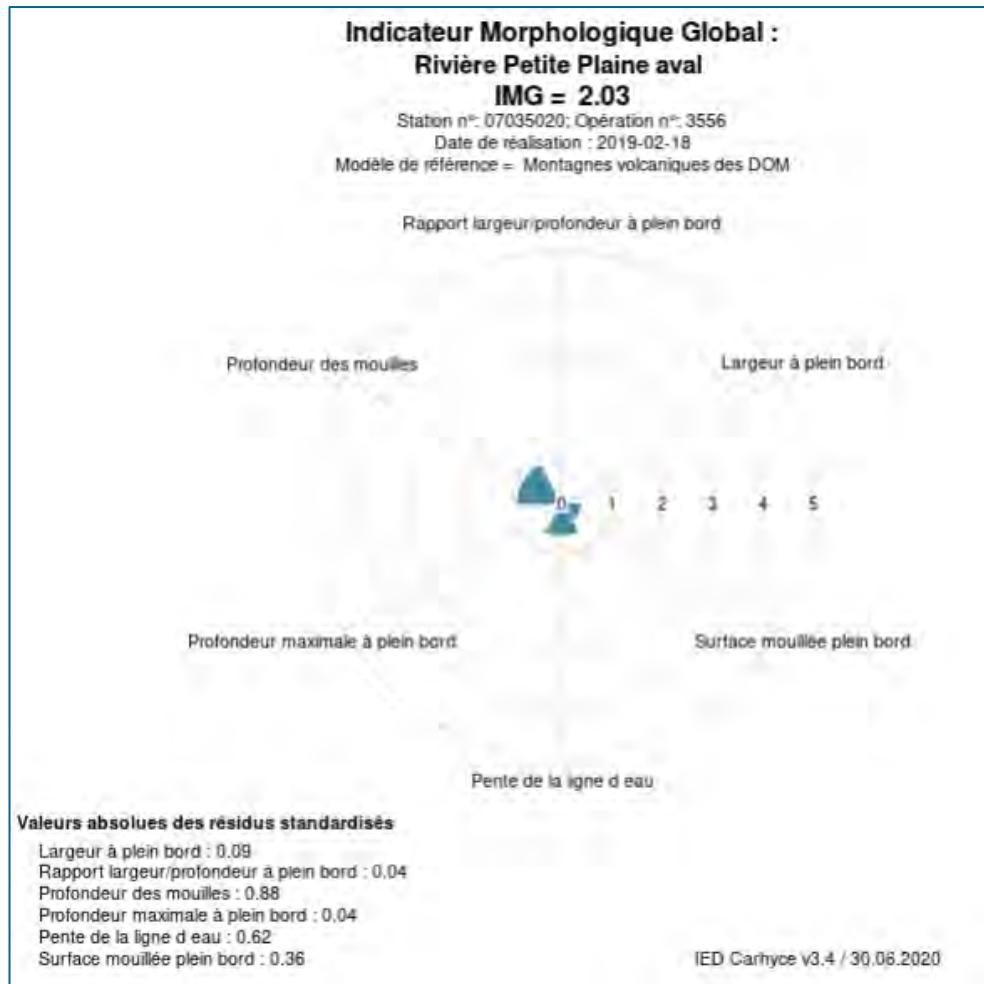
L'IMG est de 2.03.

Figure 16 : IMG sur la station « Petite Plaine en aval du passage à gué »

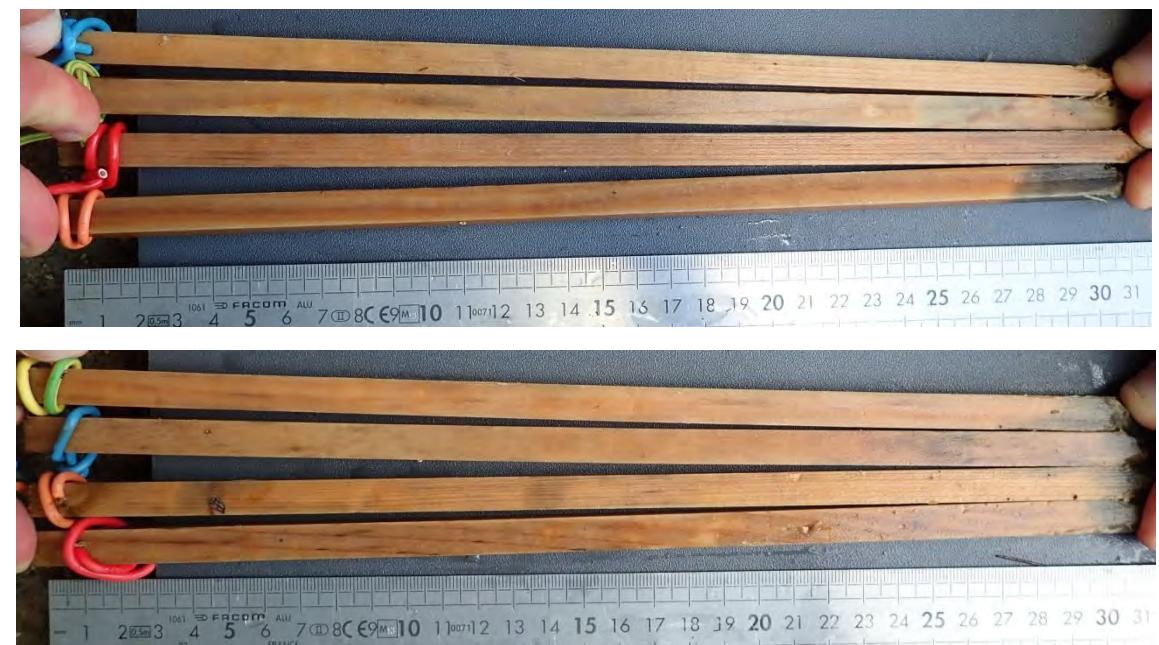
RADIER A (cm)	RADIER B (cm)
24.4	3.6
30.0	24.7
30.0	29.0
27.3	24.0
Moy (cm)	28.0
	20.3

Figure 19 : Photographies des bâtonnets de colmatage après relève sur les radiers A et B (Fish-Pass)

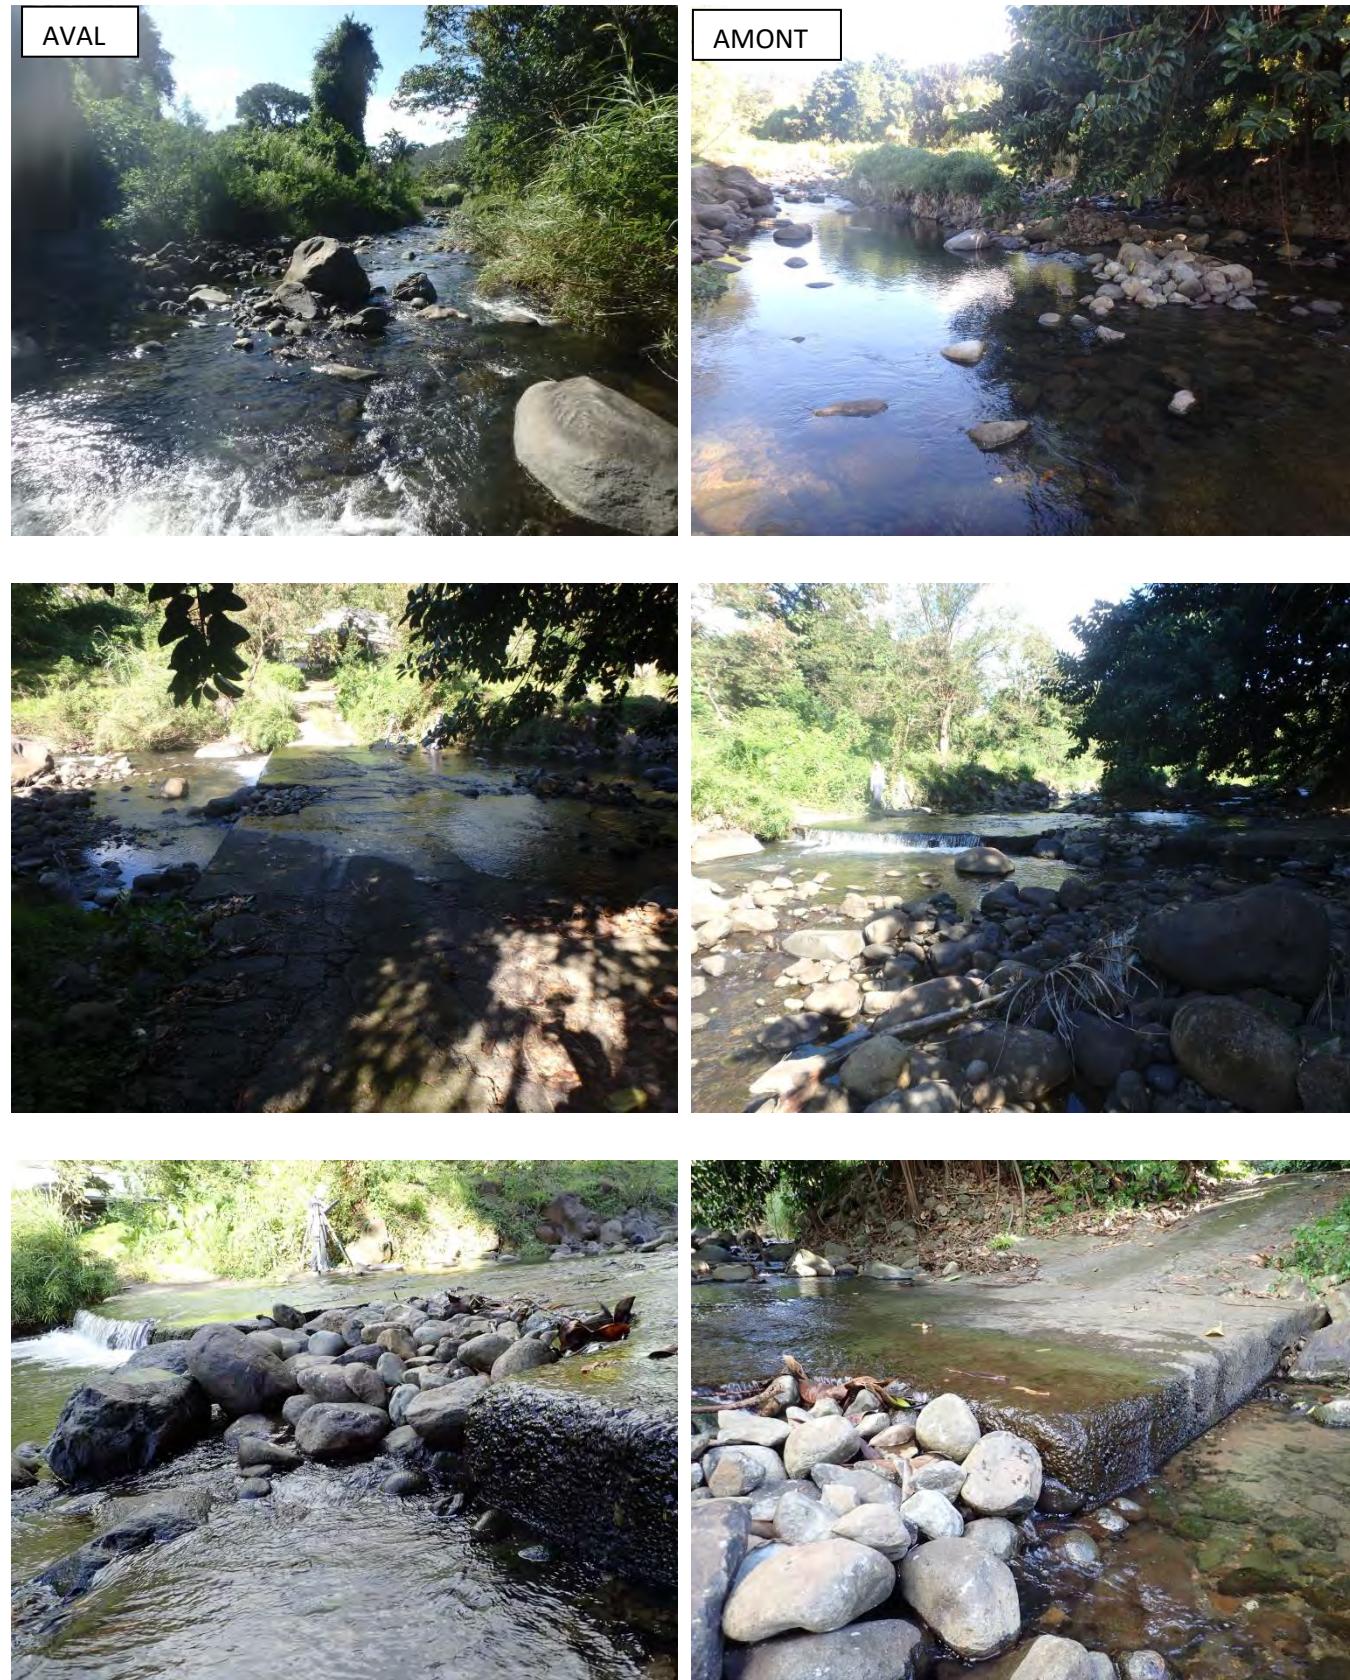
Code ROE	ROE89288
Nom	Passage à gué rivière Petite Plaine
Rivière	Rivière Petite Plaine amont
Commune	Pointe Noire
Coord. X (WGS84 UTM 20N)	631222,42
Coord. Y (WGS84 UTM 20N)	1794134,03
Type	Autre sous-type de seuil en rivière "Passage à gué"
Usage	Franchissement routier
Présence d'une passe à poisson	Absence de passe
Présence d'un dispositif de dégravement	Absence
ICE réalisé le :	18/02/2019
Conditions d'accès et d'intervention	=> condition d'accès facile => condition de réalisation: facile
Conditions affectant la prise de mesure	/
Débit d'observation (m ³ /s)	étiage 0.204
Echelle limnimétrique valeur d'observation (m)	absence
Hauteur de chute observée (m)	0.42
Classe hauteur de chute	≤0.5m
Éléments composant le site	=> latéralement (RD-RG) seuil unique => longitudinalement (amont:aval) seuil incliné ≤150%; seuil vertical>150%
Commentaires de l'état du site	Passage à Gué présentant des désordres structurels: - sous-cavement - effondrement d'une section de la chaussée réhabilitée par des agencements de blocs

Commentaires affectant la continuité écologique	=> Montaison: éléments limitants: sous-cavement, paroi verticale et tirant d'eau faible et longueur du coursier élément favorable: voie de reptation en berge et pseudo-rampe en enrochements => Dévalaison: pas de problème => Sédimentaire: retenue pleine

Figure 21 : Photos du passage à gué sur la rivière Petite Plaine à Pointe Noire (Fish-Pass)

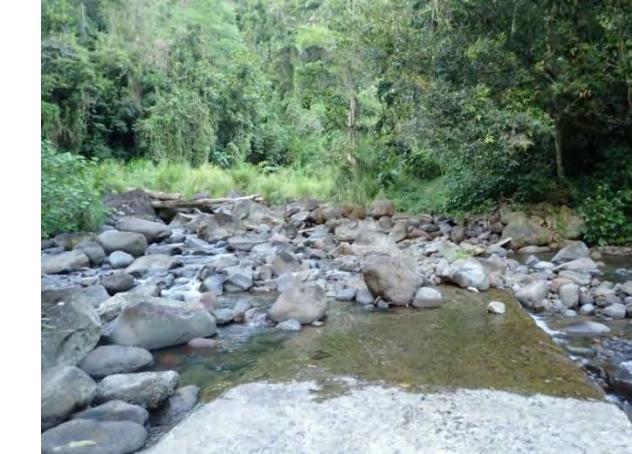
Environ 80 m en aval de la station, un ancien gué est présent ; détruit après le passage de l'ouragan Hugo. Ainsi, la station a dû être positionnée entre cet ancien passage à gué (dont l'influence sur le cours d'eau est faible à très faible) et la prise d'eau.

Figure 24 : Photo d'un ancien passage à gué en aval de la station (Fish-Pass)

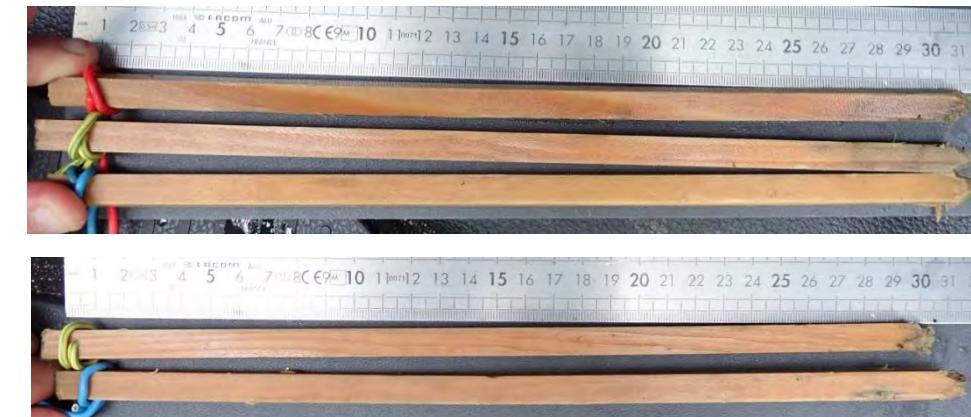
Figure 26 : Photographies des bâtonnets de colmatage après relève sur les radiers A et B (Fish-Pass)

Pour la station « Beaugendre AVAL », les deux radiers présentent des traces d'anoxie profondes à 27.7 cm et 30 cm en moyenne indiquant un substrat bien oxygéné.

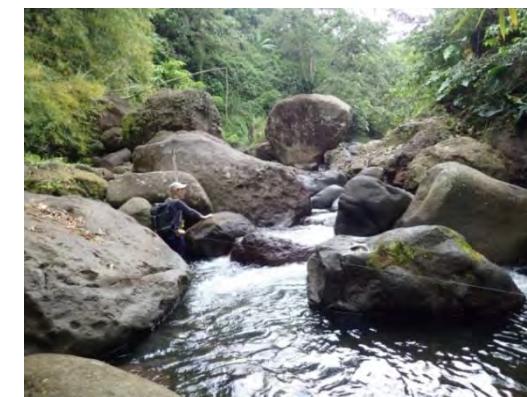
Figure 29 : Photo de la granulométrie présente dans la rivière Beaugendre – station amont -

La station se situe en contexte naturel et encaissé. Elle est caractérisée par une ripisylve continue en rives droite et gauche. Les berges sont naturelles présentant des habitats de types blocs rocheux, végétation surplombante et chevelu racinaire avec également la présence de falaise. De très gros rochers sont présents dans le cours d'eau.

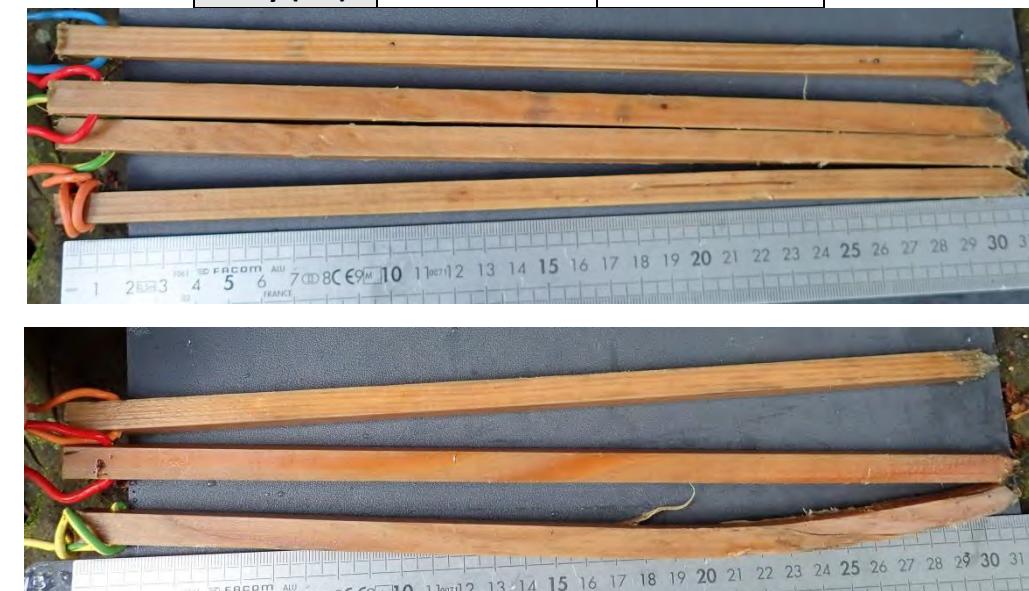
RADIER A (cm)	RADIER B (cm)
14.2	29.5
6.9	30.0
30.0	30.0
30.0	/
Moy (cm)	20.3
	29.8

Figure 31 : Photographies des bâtonnets de colmatage après relève sur les radiers A et B (Fish-Pass)

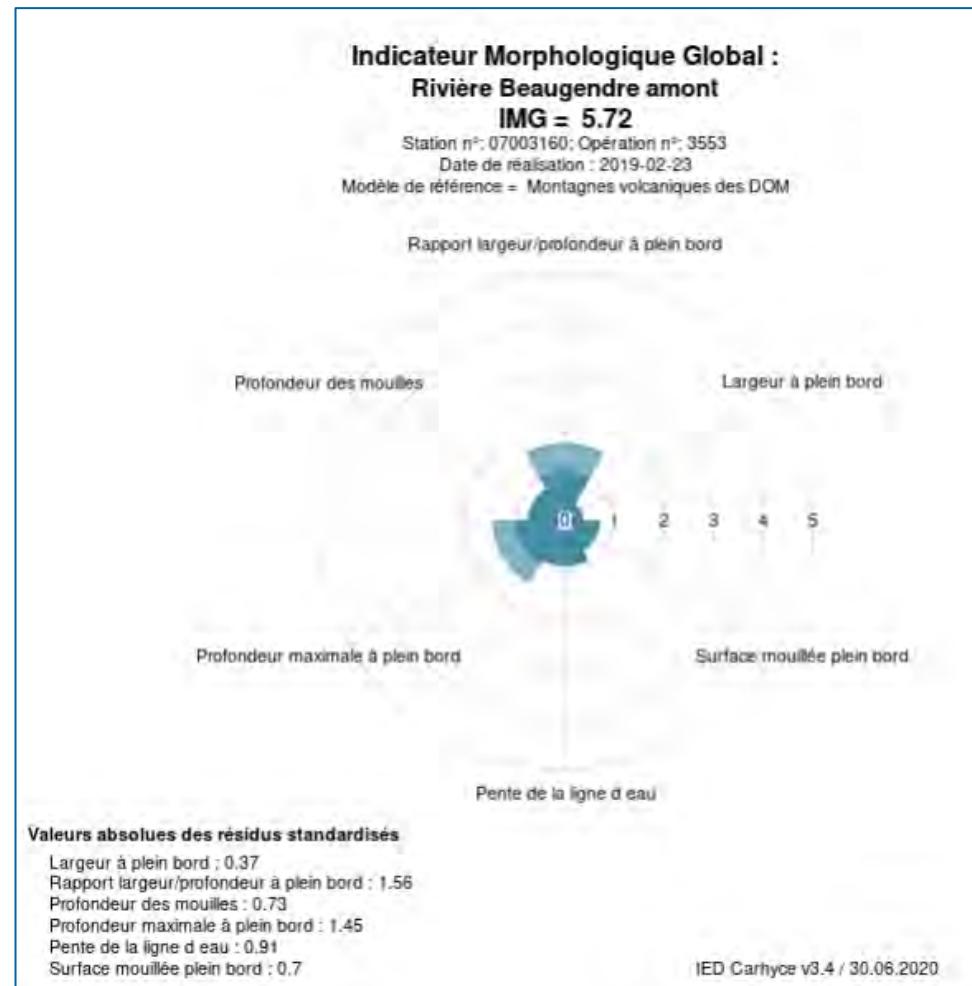
L'IMG est de 5.72.

Figure 32 : Analyse IMG sur la station Beaugendre amont

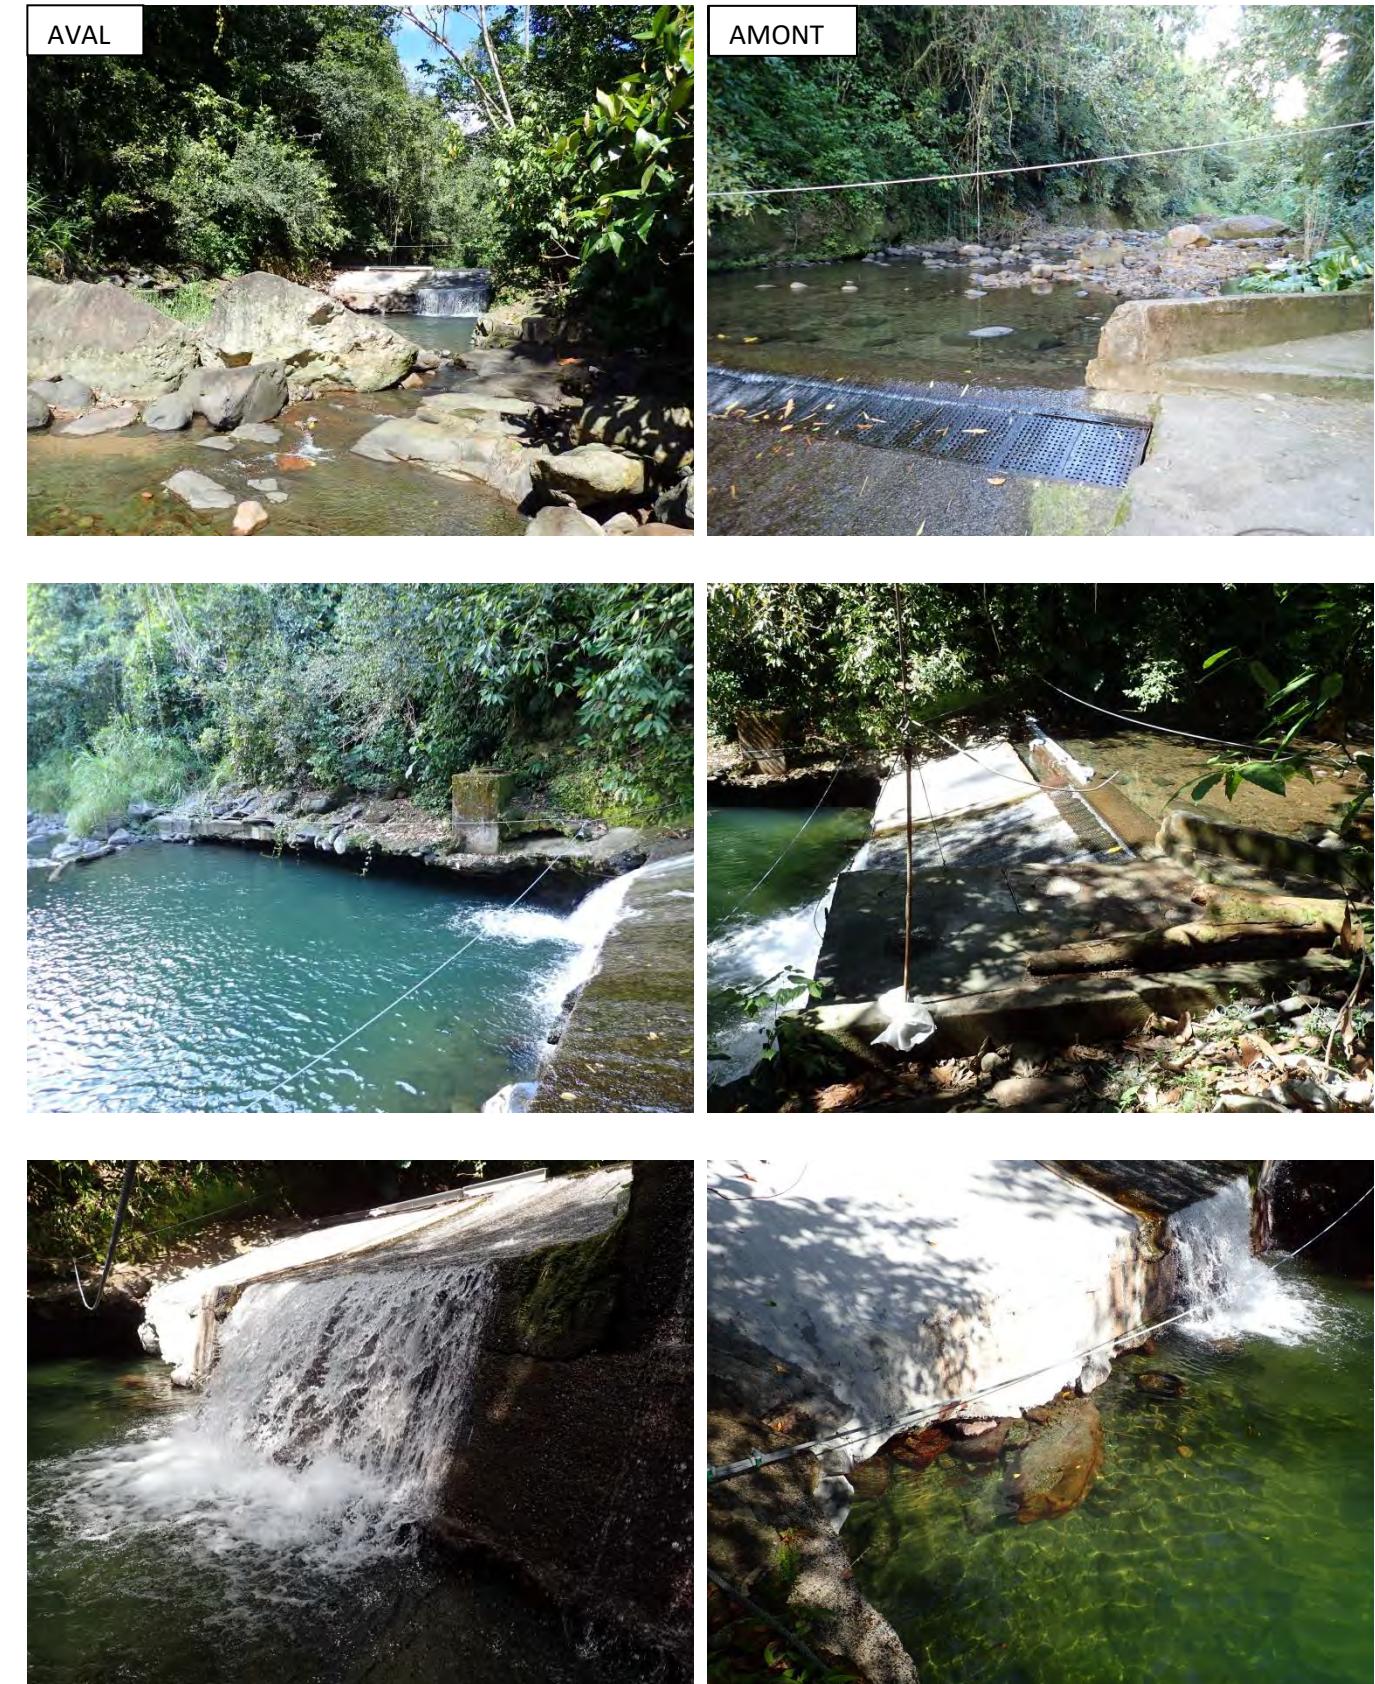
Code ROE	ROE89292
Nom	Prise d'eau rivière Beaugendre
Rivière	Rivière Beaugendre amont
Commune	Vieux Habitants
Coord. X (WGS84 UTM 20N)	634193,08
Coord. Y (WGS84 UTM 20N)	1780794,64
Type	Autre sous-type de seuil en rivière
Usage	Alimentation en eau potable
Présence d'une passe à poisson	Absence de passe
Présence d'un dispositif de dégravement	oui
ICE réalisé le :	23/02/2019
Conditions d'accès et d'intervention	=> condition d'accès facile => condition d'intervention nécessitant la prise de dispositions pour assurer la sécurité du personnel
Conditions affectant la prise de mesure	travaux de réfection de l'ouvrage avec installation d'une réhausse temporaire sur une partie du déversoir
Débit d'observation (m ³ /s)	étiage 0.182
Echelle limnimétrique valeur d'observation (m)	9,5
Hauteur de chute observée (m)	3,24
Classe hauteur de chute	de 3 à <5m
Éléments composant le site	=> latéralement (RD-RG) seuil; vanne de dégravement => longitudinalement (amont:aval) grille de prise d'eau; seuil incliné ≤150%; seuil verticale>150%

Commentaires de l'état du site	Déversoir présentant un sous-cavement important
Commentaires affectant la continuité écologique	=> Montaison: éléments-limitants: sous cavement de l'ouvrage, paroi verticale, hauteur de chute et faible lame d'eau, plan de grille en tête du déversoir => Dévalaison: élément limitant: plan de grille de prise d'eau élément favorable: fosse de réception => Sédimentaire: retenue pleine

Figure 33 : Photos de la prise d'eau sur la rivière Beaugendre à Vieux Habitants (Fish-Pass)

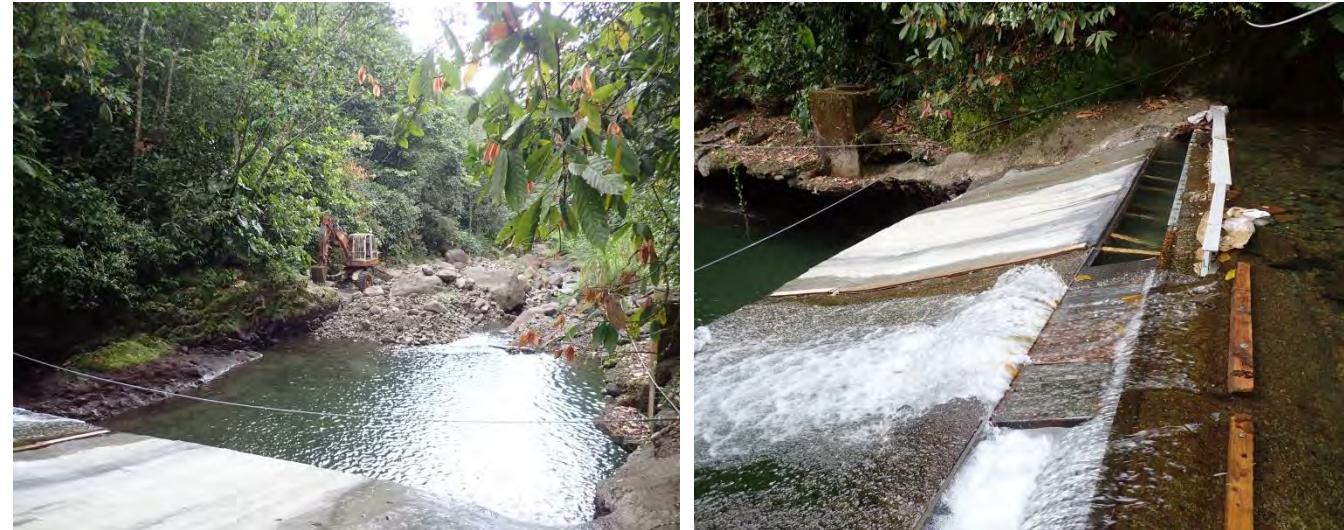
⇒ Travaux sur la prise d'eau : prise de photographies le 15/03/2019

Figure 34 : Photos de la prise d'eau de Beaugendre le 15/03/2019

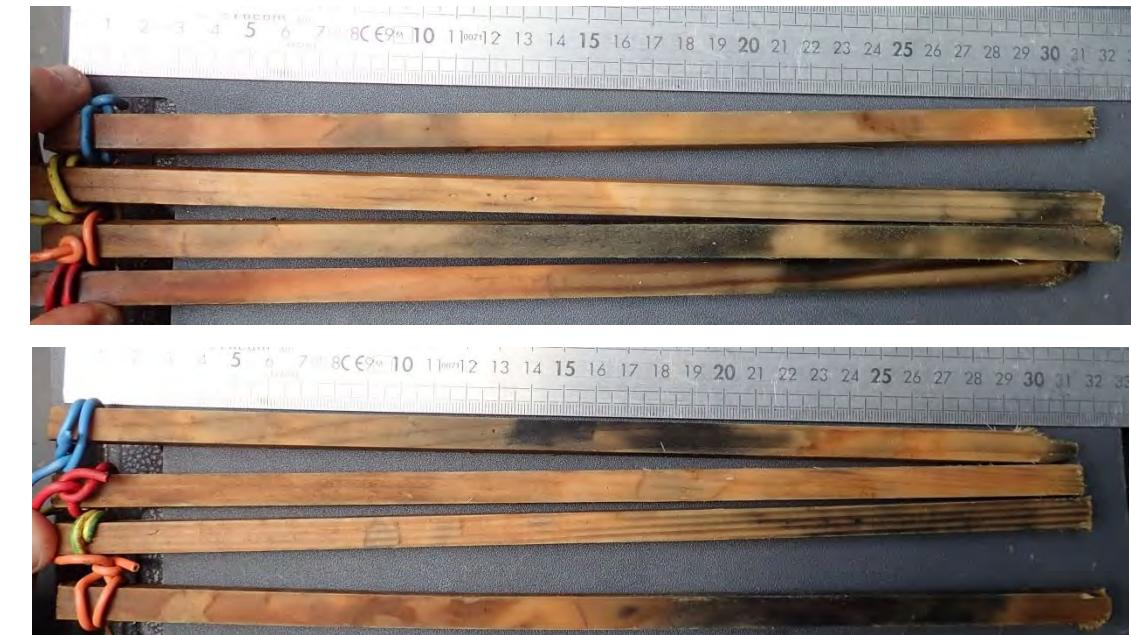
Figure 38 : Photographies des bâtonnets de colmatage après relève sur les radiers A et B (Fish-Pass)

Pour la station « Bananier AVAL », les deux radiers présentent des traces d'anoxie assez précoces à 11.3 cm en moyenne indiquant un substrat bien oxygéné.

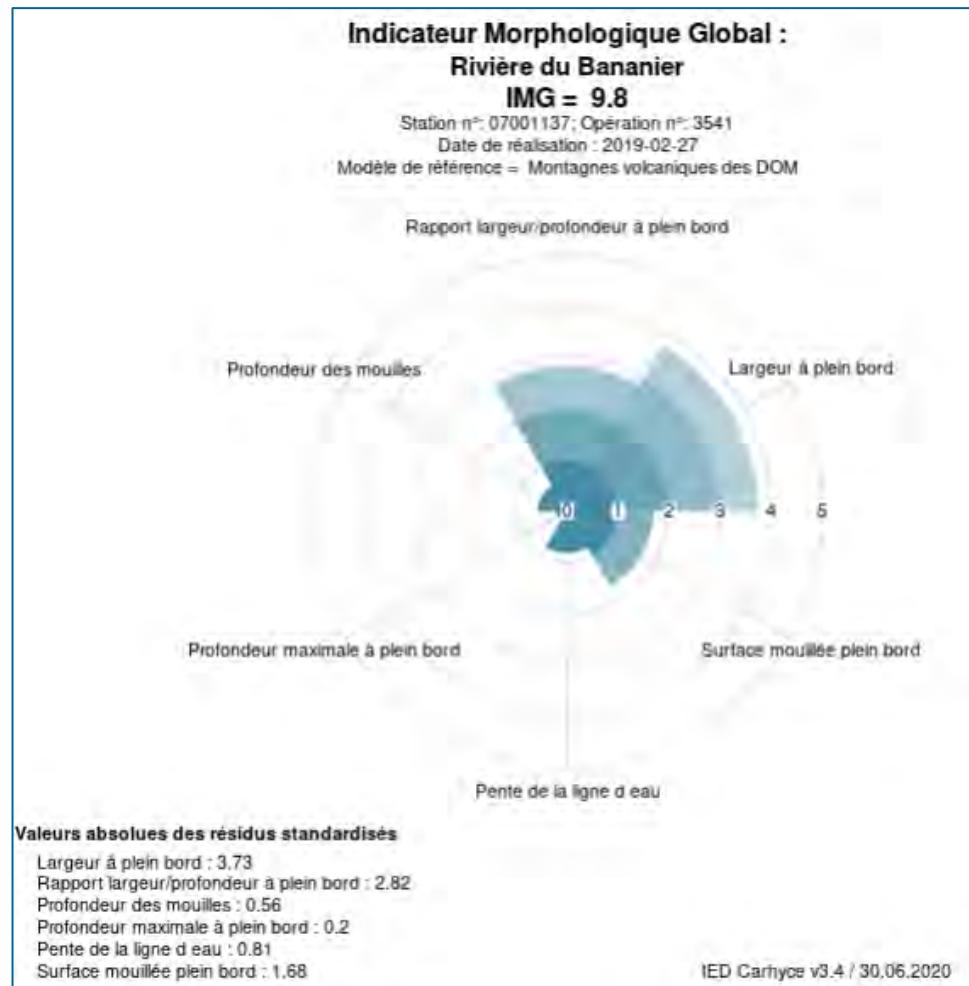
Figure 39 : Analyse IMG sur la station Bananier aval

La station Bananier aval présente une largeur à plein bord, un rapport largeur / profondeur à plein bord et une surface mouillée inférieurs au modèle. Ces écarts au modèle peuvent s'expliquer par la présence du barrage à l'amont de la station. Les autres paramètres ne présentent pas d'écarts importants au modèle.

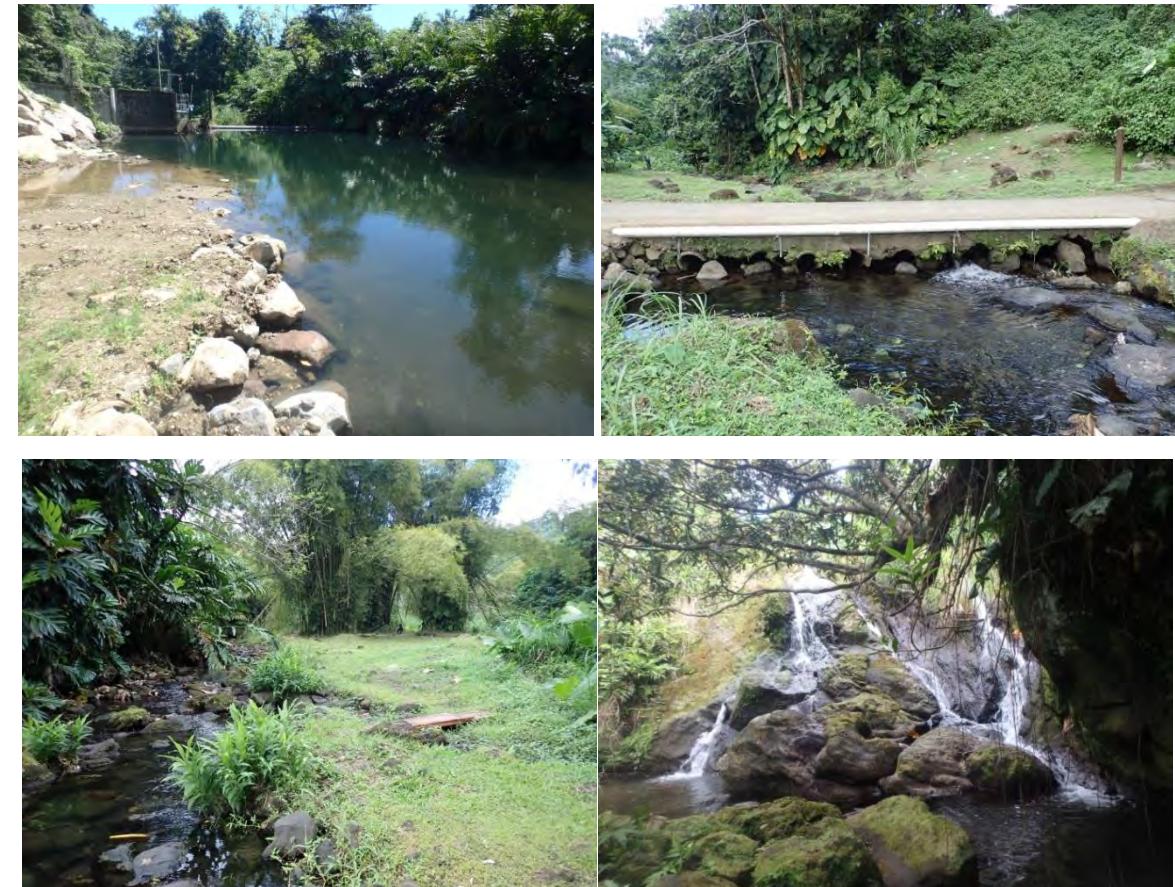
Figure 41 : Photos de l'influence de l'ouvrage amont (en haut à gauche), l'ouvrage de franchissement routier (en haut à droite), le bras situé en amont du franchissement routier (en bas à gauche) et la chute située à l'amont de la station CARHYCE (en bas à droite).

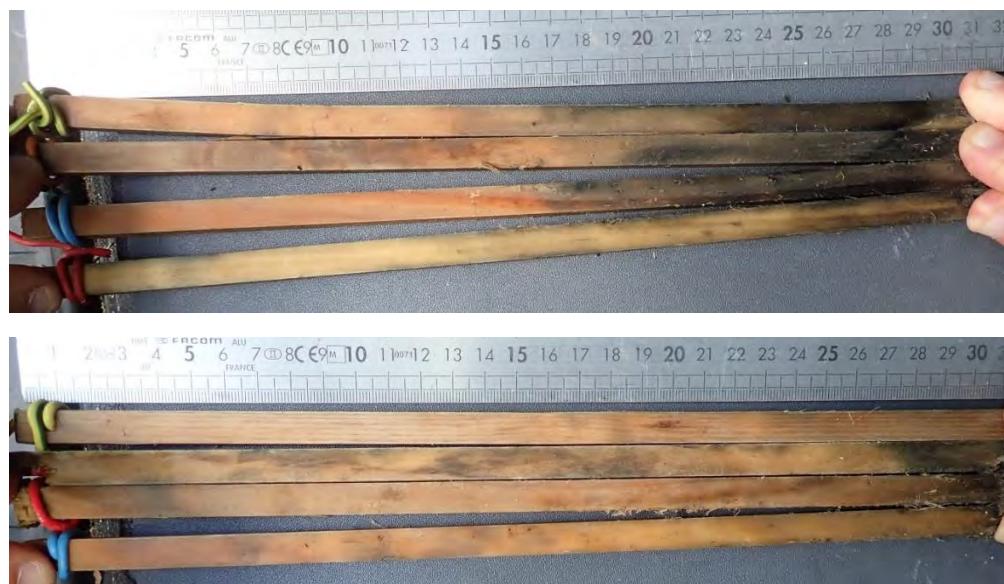
Figure 43 : Photographies des bâtonnets de colmatage après relève sur les radiers A et B (Fish-Pass)

Pour la station « Bananier AMONT », les deux radiers présentent des traces d'anoxie très précoces à 8.4 cm et 6.4 cm en moyenne.

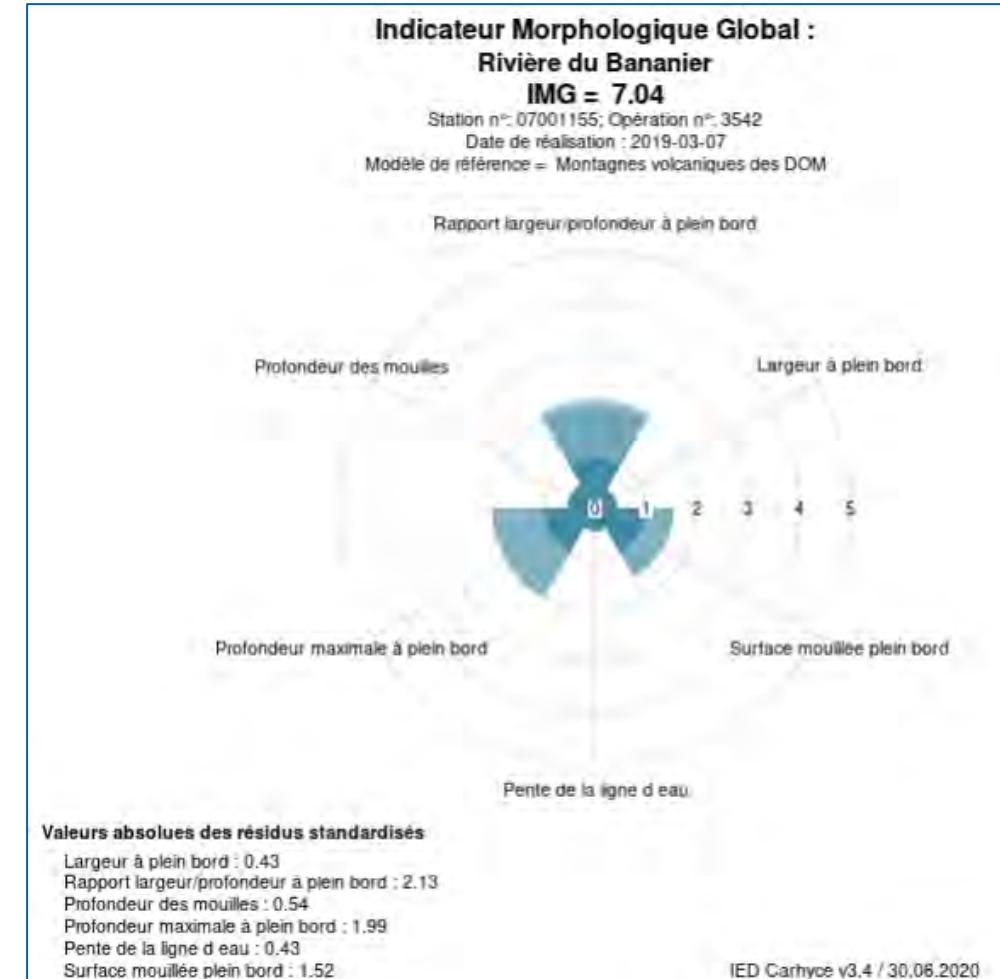
Figure 44 : Analyse IMG sur la station Bananier amont

La station Bananier amont présente un rapport largeur / profondeur à plein bord supérieur au modèle, et une profondeur maximale à plein bord et une surface mouillée inférieures au modèle. Les autres paramètres ne présentent pas d'écarts importants au modèle.
