Programme de surveillance des eaux de surface continentales du district de la Guadeloupe 2018-2021 – cours d'eau -

RÉALISATION D'UN SUIVI DE 7 ICE ET 14 STATIONS CARHYCE :

Qualité hydromorphologique des cours d'eau et étude du franchissement des poissons et macrocrustacés en Guadeloupe

Rapport final (version provisoire)

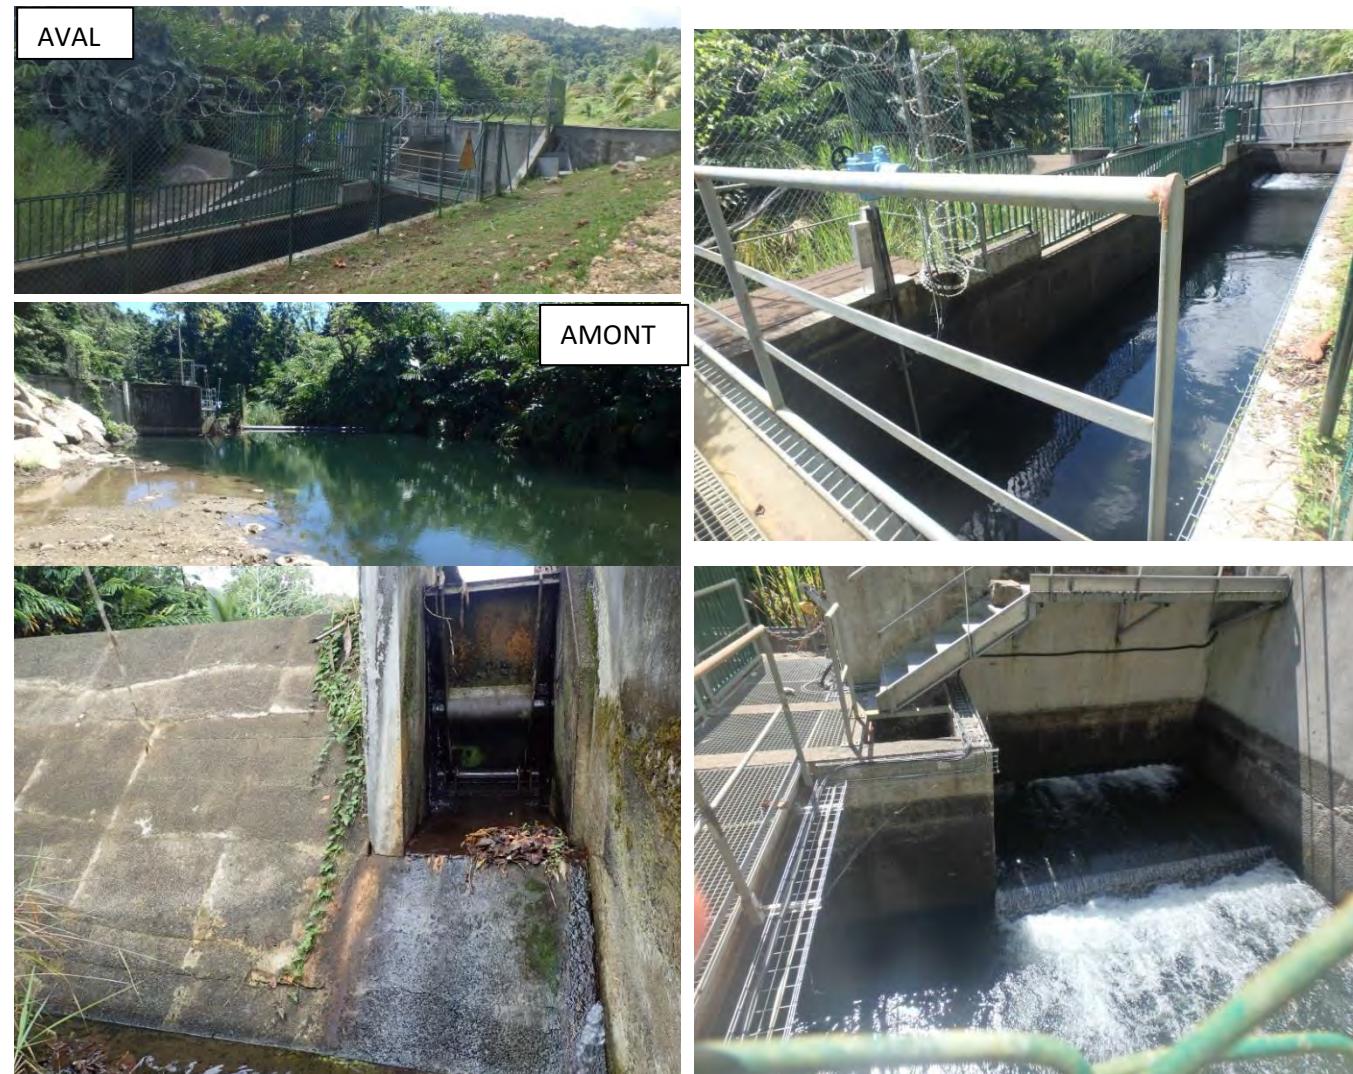
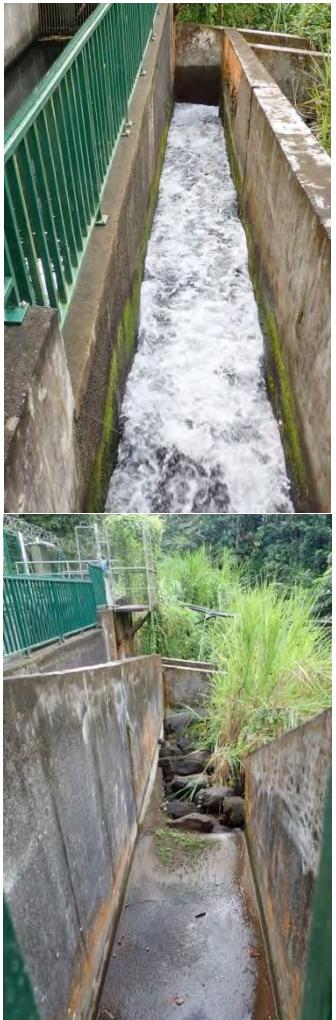
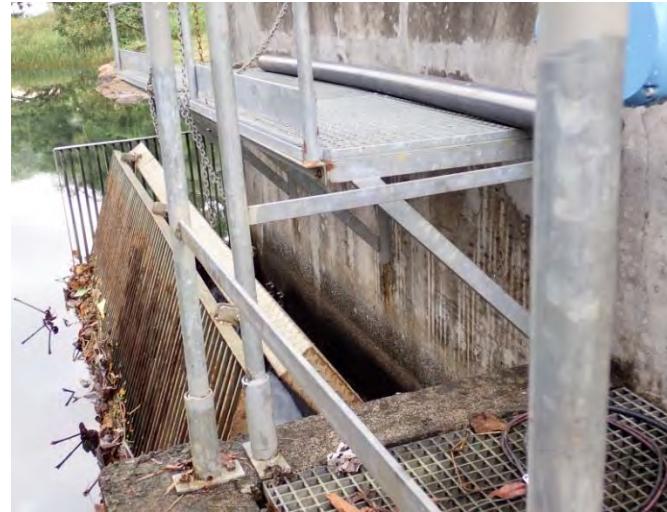
Figure 45 : Photos de l'ouvrage hydroélectrique sur la rivière du Bananier à Capesterre Belle Eau (Fish-Pass)

Commentaires de l'état du site	Ouvrage en bon état, gestion automatisée
Commentaires affectant la continuité écologique	=> Montaison: éléments-limitants: hauteur de chute plan de grille => Dévalaison: élément limitant: plan de grille de prise d'eau, risque de mortalité dans la turbine, absence de fosse de réception éléments saillants de dissipateurs d'énergie élément favorable: / => Sédimentaire: retenue vide

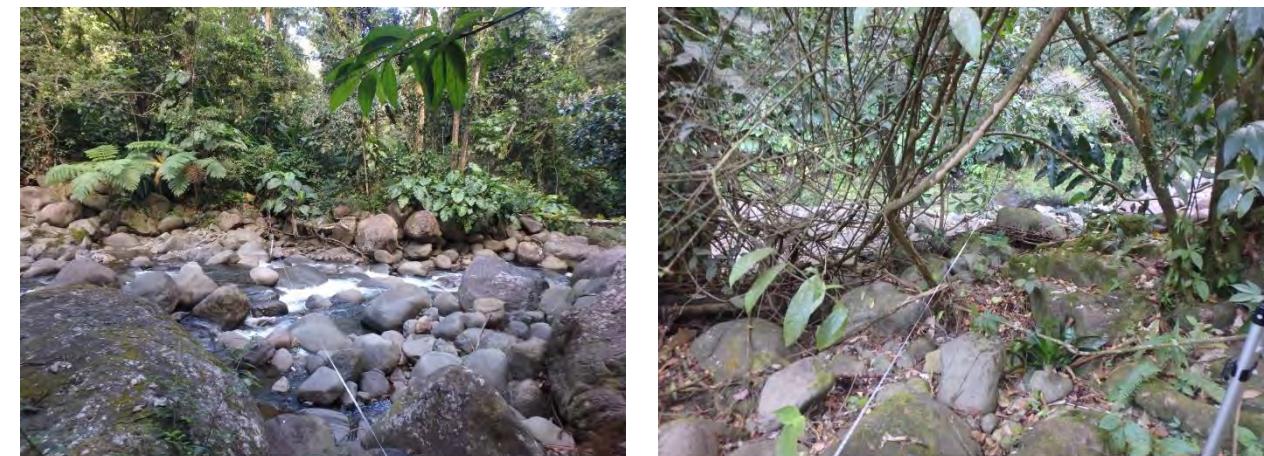
Cependant, le cours d'eau présente un gabarit important, avec des hauteurs plein bord assez élevées, notamment sur les premiers transects aval, caractérisés par des falaises et berges très abruptes (conditions d'accès difficile).

Figure 48 : Photos des différents bras sur le transect 13 : bras assec et bras principal en eau (à gauche) et bras secondaire assec en rive droite (à droite)

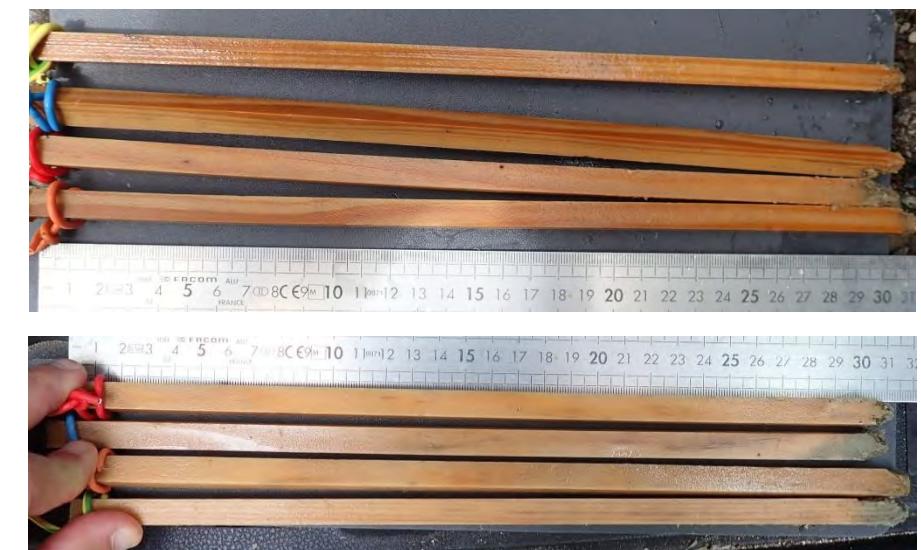
Figure 50 : Photographies des bâtonnets de colmatage après relève sur les radiers A et B (Fish-Pass)

Pour la station « Grande rivière de Capesterre AVAL », le radier A présente des traces d'anoxie profondes à 29.3 cm en moyenne ; pour le radier B, aucune trace n'a été observée indiquant un substrat bien oxygéné.

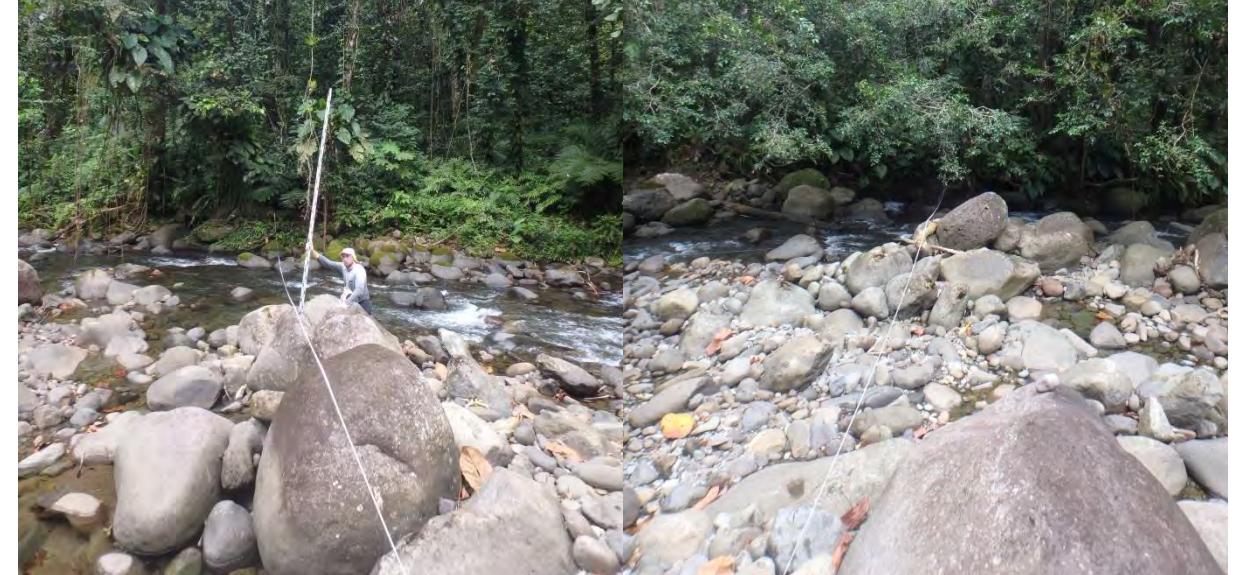
Figure 52 : Photographies des 2 bras situés sur le transect 10 : bras gauche (à gauche) et bras droit (à droite)

Des problématiques de bras multiples ont cependant été rencontrées sur cette station également. Les transects 8, 9 et 10, présentent notamment des largeurs plein bord bien plus importantes que les transects précédents ; ces derniers encadrant une île. Le transect 10 comprend 2 bras, dont le bras droit principal.

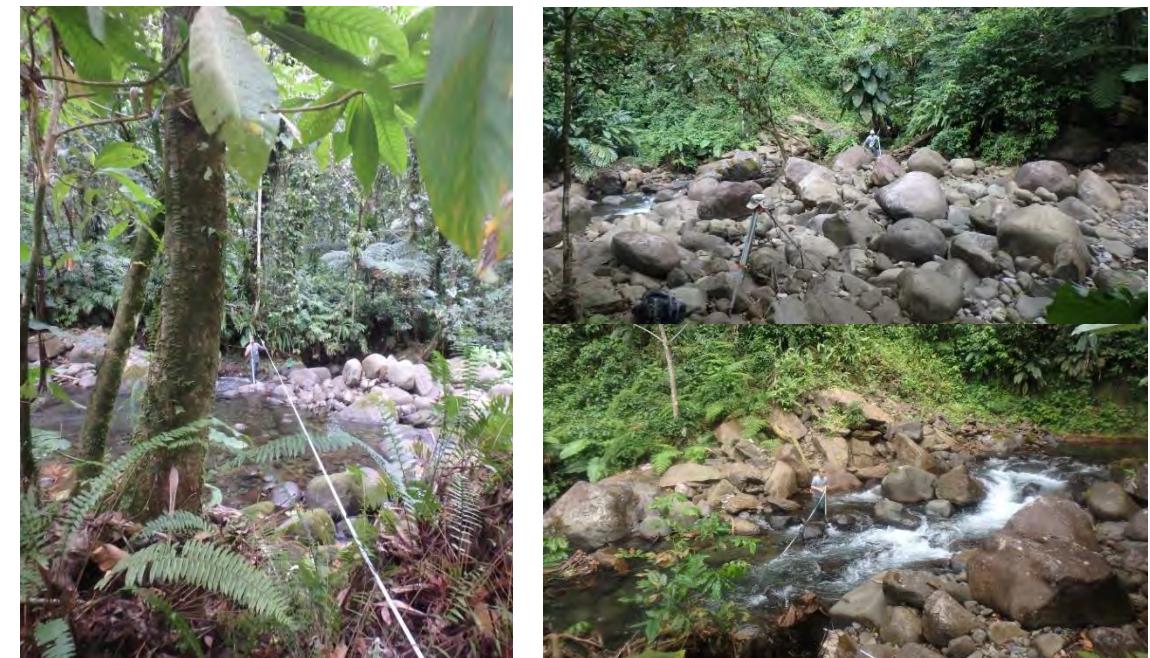
Figure 53 : Photographies des 3 bras situés sur le transect 9 : bras gauche (à gauche), bras au milieu assec (en haut à droite) et bras principal droit (en bas à droite)

Le transect 9 comprend 3 bras, le bras en rive droite étant le bras principal.

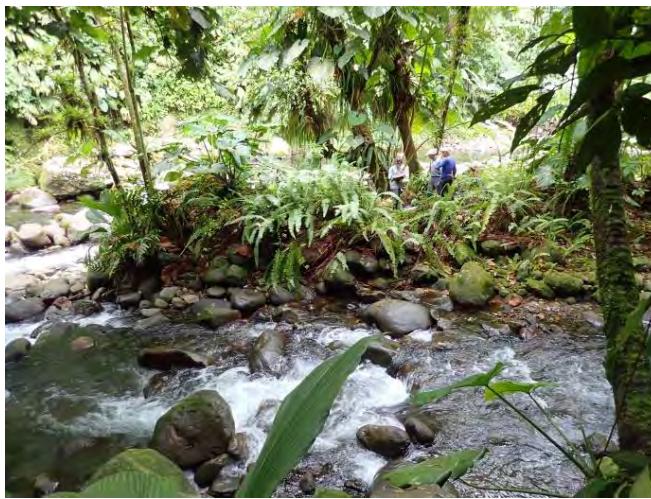
Figure 54 : Photographies du transect 8

Le transect 8 est situé en aval de l'île et comprend 2 bras : le bras en rive droite étant le bras principal.

Ainsi, la station présente une section à bras multiples (avec ou sans écoulement et parfois perché) avec présence d'îles. Des points hors d'eau, présents sur les îles ou chenaux secondaires à sec, présentent des cotations inférieures à la cote de ligne d'eau de l'écoulement principal. La cote réelle de ces points ne peut pas être saisie dans la base de données Carhyce. La valeur zéro a donc été renseignée, ce qui biaise quelque peu la représentativité d'un transect notamment.

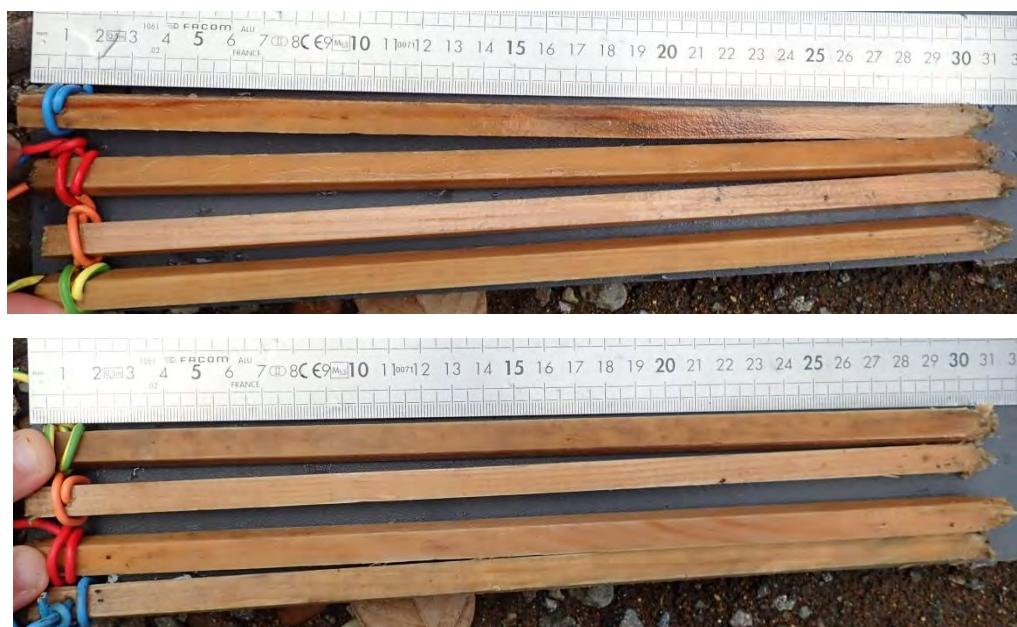
Figure 56 : Photographies des bâtonnets de colmatage après relève sur les radiers A et B (Fish-Pass)

Pour la station « Grande rivière de Capesterre AMONT », le radier A présente des traces d'anoxie profondes à 26.8 cm en moyenne ; pour le radier B, aucune trace n'a été observée indiquant un substrat bien oxygéné.

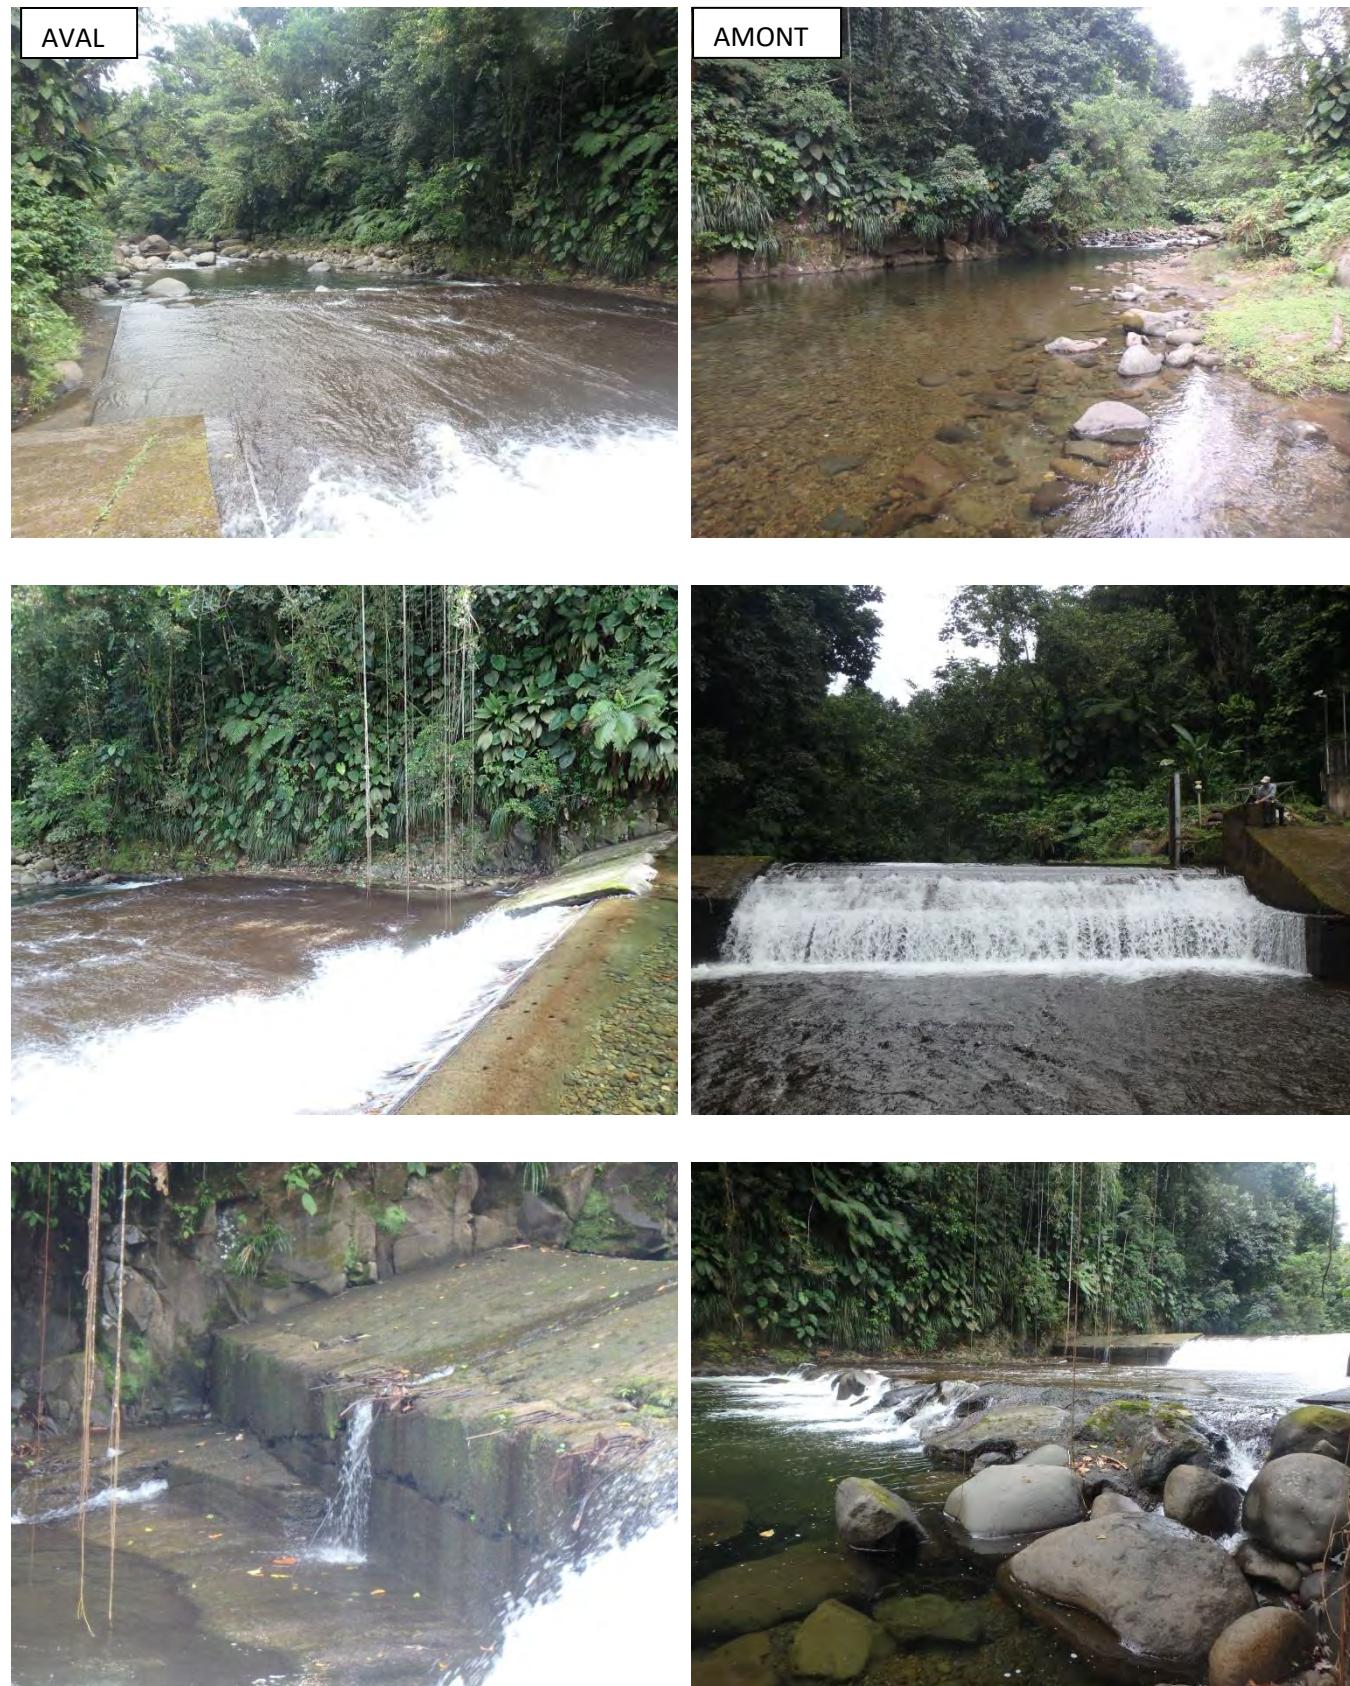
Code ROE	ROE94801
Nom	Prise d'eau du SIAEAG Grande Rivière de Capesterre
Rivière	Grande Rivière Capesterre
Commune	Capesterre Belle Eau
Coord. X (WGS84 UTM 20N)	648751,37
Coord. Y (WGS84 UTM 20N)	1777367,62
Type	Seuil en rivière
Usage	Alimentation en eau potable
Présence d'une passe à poisson	Absence de passe
Présence d'un dispositif de dégravement	Absence
ICE réalisé le :	28/02/2019
Conditions d'accès et d'intervention	=> condition d'accès: nécessite l'autorisation d'accès par une propriété privée et l'ouverture des barrières à la piste menant au site => condition de réalisation: facile
Conditions affectant la prise de mesure	/
Débit d'observation (m ³ /s)	étiage 0.891
Echelle limnimétrique valeur d'observation (m)	0,19
Hauteur de chute observée (m)	3,24
Classe hauteur de chute	de 3 à <5m
Éléments composant le site	=> latéralement (RD-RG) seuil de décharge;seuil de prise d'eau; seuil de décharge => longitudinalement (amont:aval) grille de prise d'eau; seuil incliné ≤150%;seuil incliné (horizontale)≤150%; seuil vertical>150%

Figure 58 : Photos de la prise d'eau sur la Grande Rivière Capesterre à Capesterre Belle Eau (Fish-Pass)

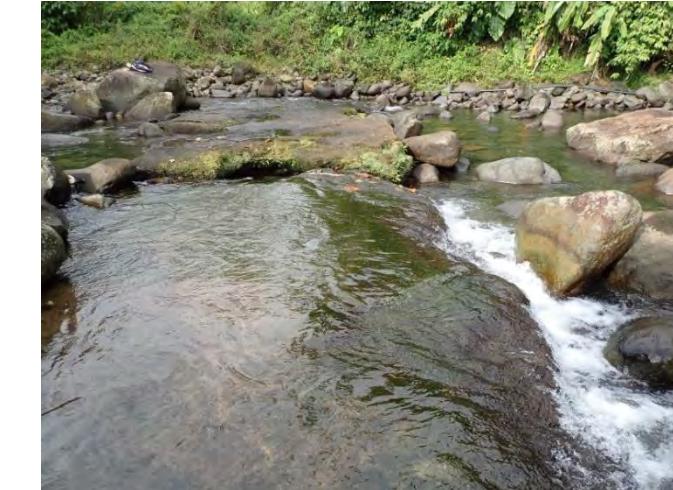
Figure 61 : Photo d'un ancien passage à gué sur la rivière Moreau, en aval de la station

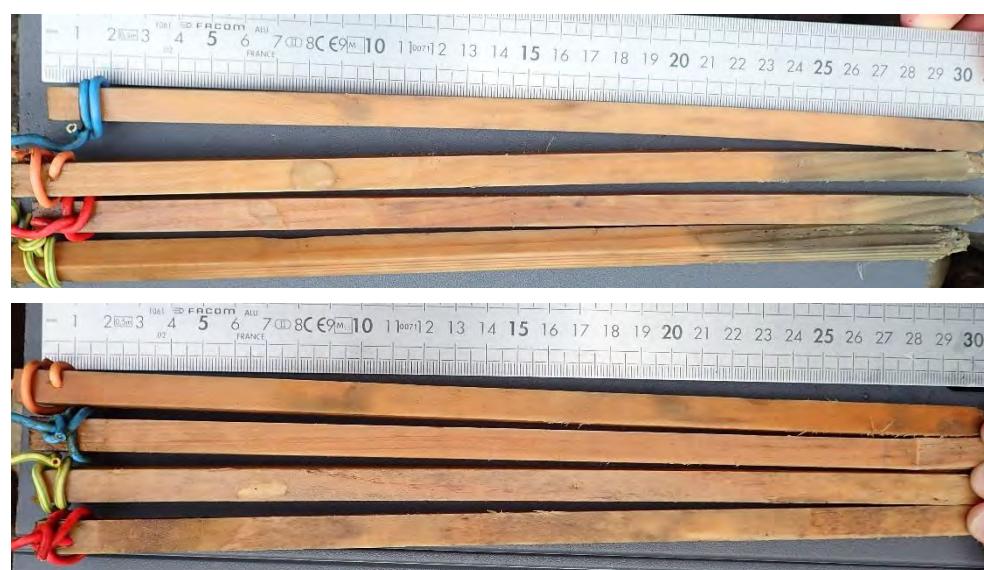
Figure 62 : Photographies des bâtonnets de colmatage après relève sur les radiers A et B (Fish-Pass)

Pour la station « Moreau AVAL », les deux radiers présentent des traces d'anoxie assez précoces à 10.0 cm et 10.3 cm.

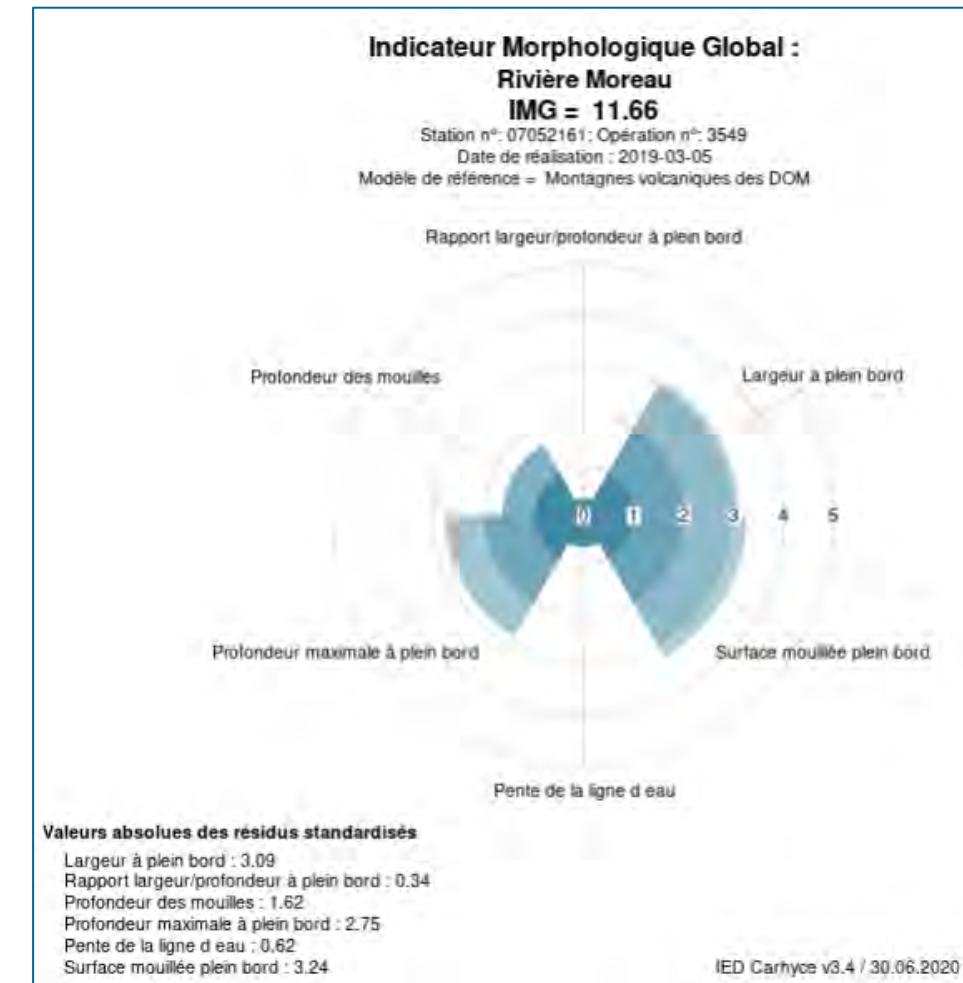
Figure 63 : Analyse IMG sur la station Moreau aval

L'IMG est de 11.66.

La station « Moreau aval » présente une largeur à plein bord, une surface mouillée plein bord, une profondeur maximale à plein bord et une profondeur des mouilles inférieures au modèle. Les autres paramètres ne présentent pas d'écarts importants au modèle.

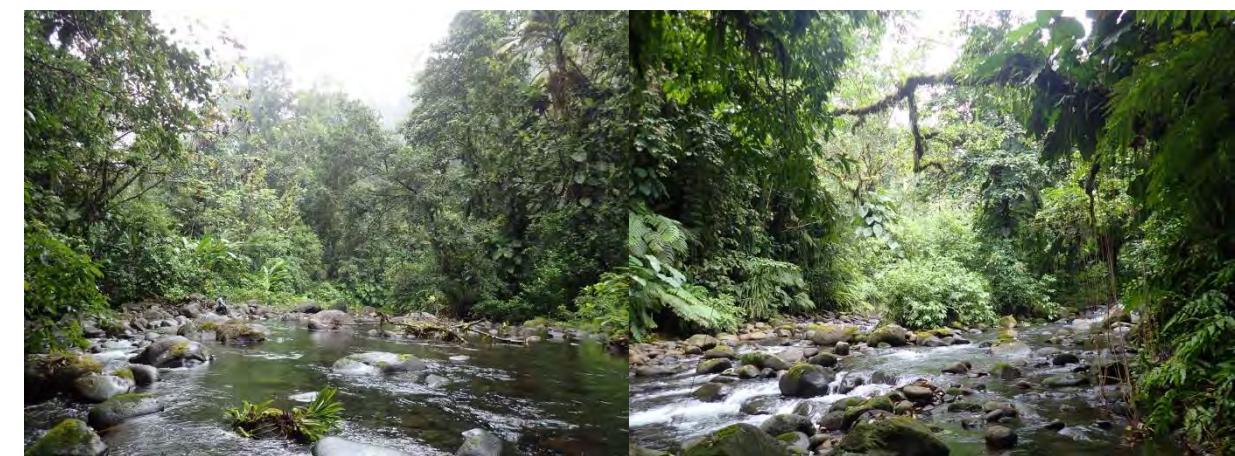
Figure 65 : Photographies de l'île - vue de l'amont (à gauche) et de l'aval (à droite)

A l'amont de la station, les transects 12 à 15, présentent des largeurs plein bord bien plus importantes que les transects précédents ; ces derniers encadrant une île de largeur importante. Le cours d'eau s'écoule à cet endroit dans deux bras distincts avec une répartition des débits plutôt similaire. Il a été difficile de sélectionner le bras principal. Des points hors d'eau, localisés sur l'île, présentent des cotes inférieures à la cote de ligne d'eau de l'écoulement principal. La cote réelle de ces points ne peut pas être saisie dans la base de données Carhyce. La valeur zéro a donc été renseignée, ce qui biaise quelque peu la représentativité d'un transect notamment.

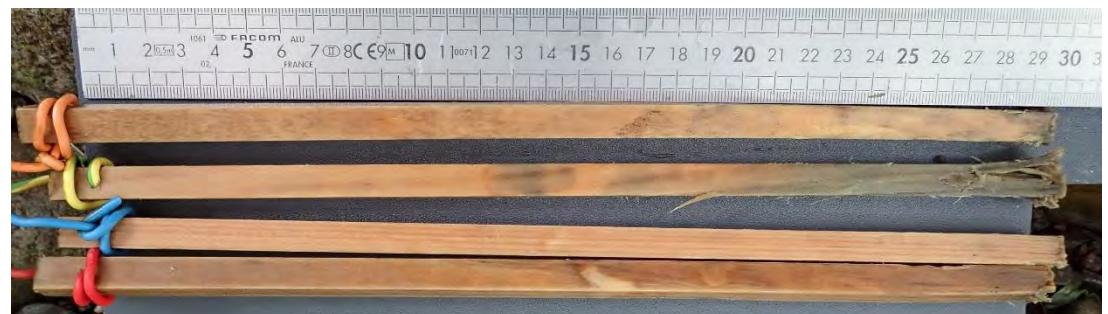
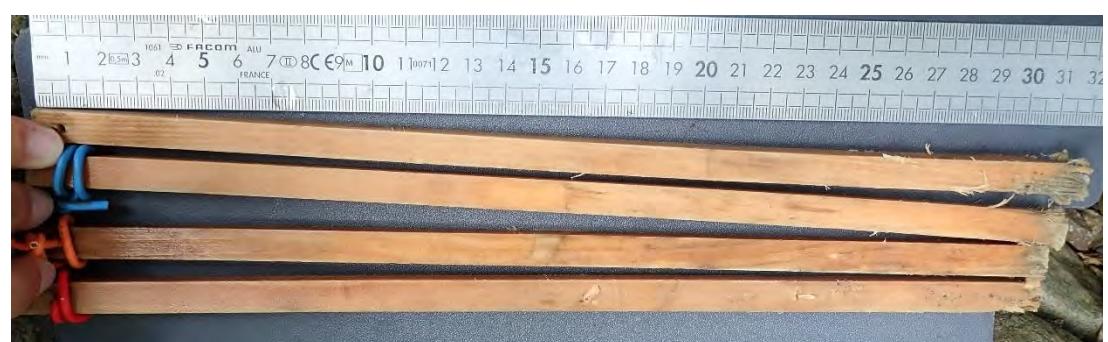
Figure 66 : Photographies des bâtonnets de colmatage après relève sur les radiers A et B (Fish-Pass)

RADIER A (cm)	RADIER B (cm)
0.0	19.5	
20.0	15.5	
30.0	20.1	
12.9	16.0	
Moy (cm)	15.7	17.8

Pour la station « Moreau AMONT », les deux radiers présentent des traces d'anoxie moyennement profondes à 15.7 cm et 17.8 cm.

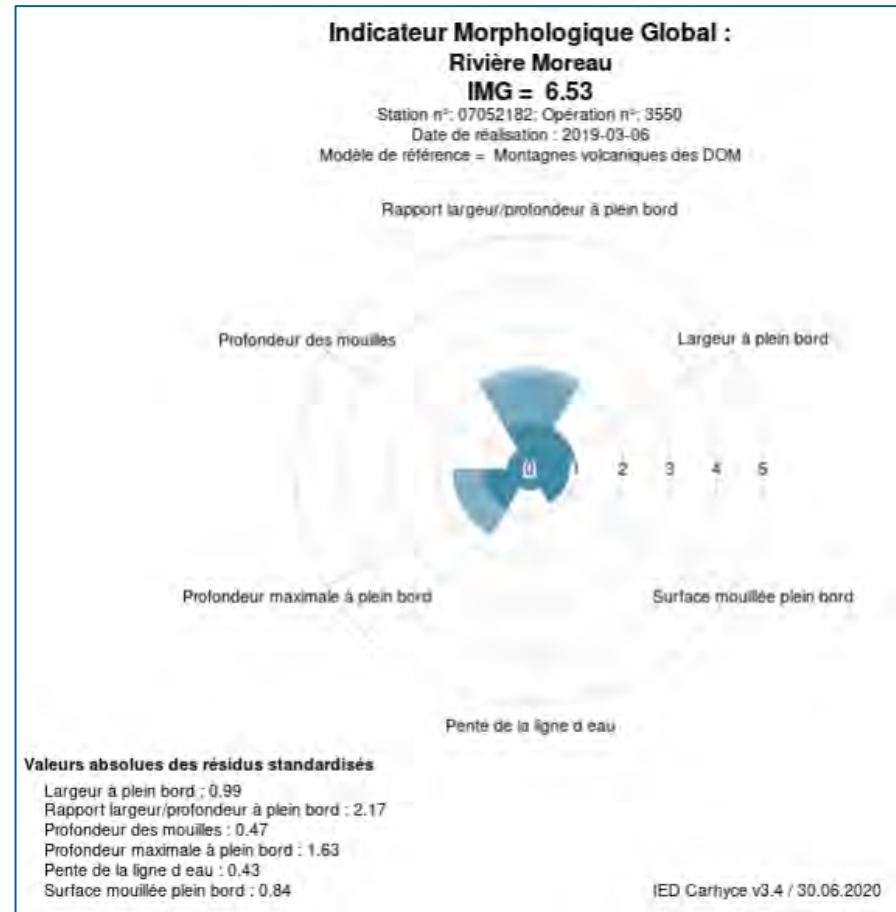
Figure 67 : Analyse IMG sur la station Moreau amont

L'IMG est de 6.53.

La station Moreau amont présente un rapport largeur / profondeur supérieur au modèle et une profondeur maximale à plein bord inférieure au modèle. Les autres paramètres ne présentent pas d'écart importants au modèle.

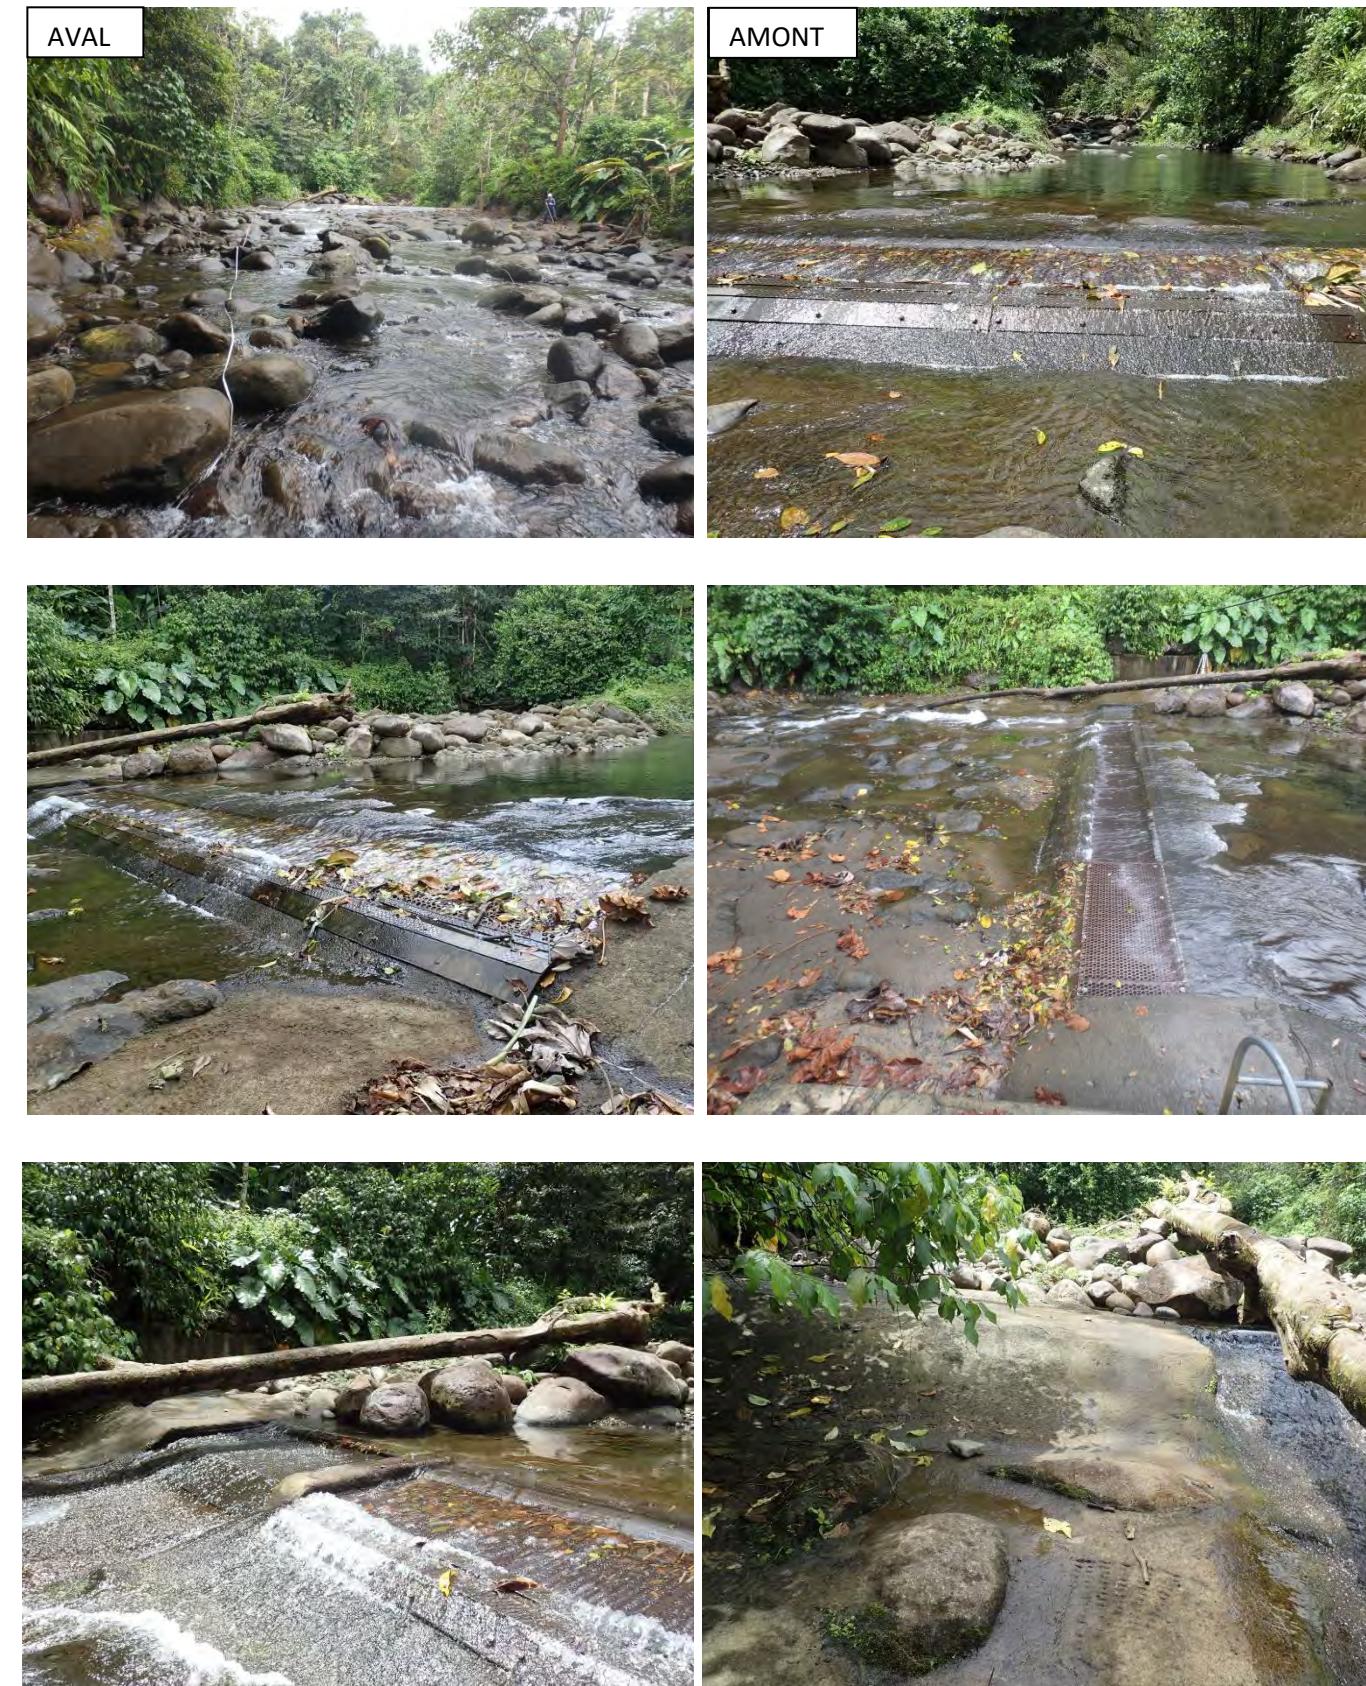
Code ROE	ROE94811
Nom	Prise d'eau du conseil départemental de Moreau
Rivière	Rivière Moreau
Commune	Goyave
Coord. X (WGS84 UTM 20N)	647404,38
Coord. Y (WGS84 UTM 20N)	1782710,22
Type	Seuil en rivière
Usage	Agriculture (irrigation, abreuvement)
Présence d'une passe à poisson	Rampe
Présence d'un dispositif de dégravement	Absence
ICE réalisé le :	06/03/2019
Conditions d'accès et d'intervention	=> condition d'accès: par piste difficilement carrossable => condition de réalisation: facile
Conditions affectant la prise de mesure	/
Débit d'observation (m ³ /s)	étiage 0.754
Echelle limnimétrique valeur d'observation (m)	absence
Hauteur de chute observée (m)	1,24
Classe hauteur de chute	de 1 à <1.5m
Éléments composant le site	=> latéralement (RD-RG) plan de grille 1, plan de grille2, seuil de décharge1, seuil de décharge2 => longitudinalement (amont:aval) plan de grille, seuil incliné ≤150% (horizontal); seuil incliné ≤150% ("rampe enrochement")

Figure 68 : Photos de la prise d'eau sur la rivière Moreau à Goyave (Fish-Pass)

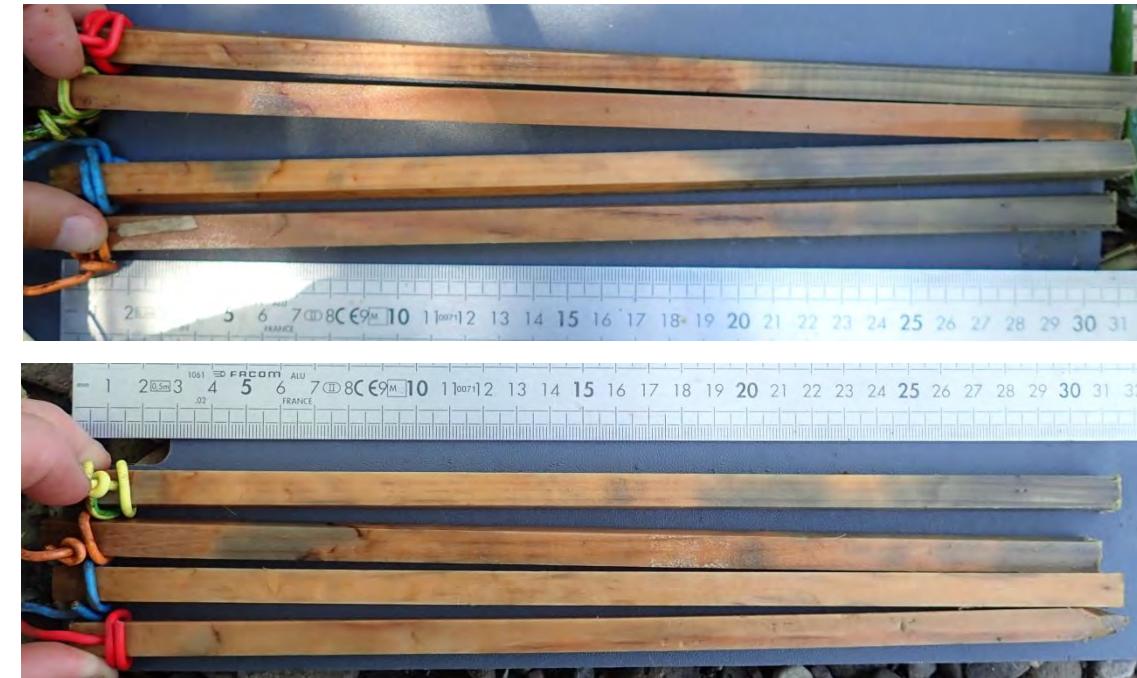
Figure 72 : Photographies des bâtonnets de colmatage après relève sur les radiers A et B (Fish-Pass)

RADIÉR A (cm)	RADIÉR B (cm)
17.1	3.2
4.5	7.5
20.6	4.5
5.5	0.0
Moy (cm)	11.9
	3.8

Pour la station « Petite rivière Goyave AVAL », le radier A est plutôt hétérogène et présente des traces d'anoxie assez précoces positionnées à 11.9 cm en moyenne de la surface. Le radier B présente des traces d'anoxie plus précoces à 3.8 cm en moyenne.

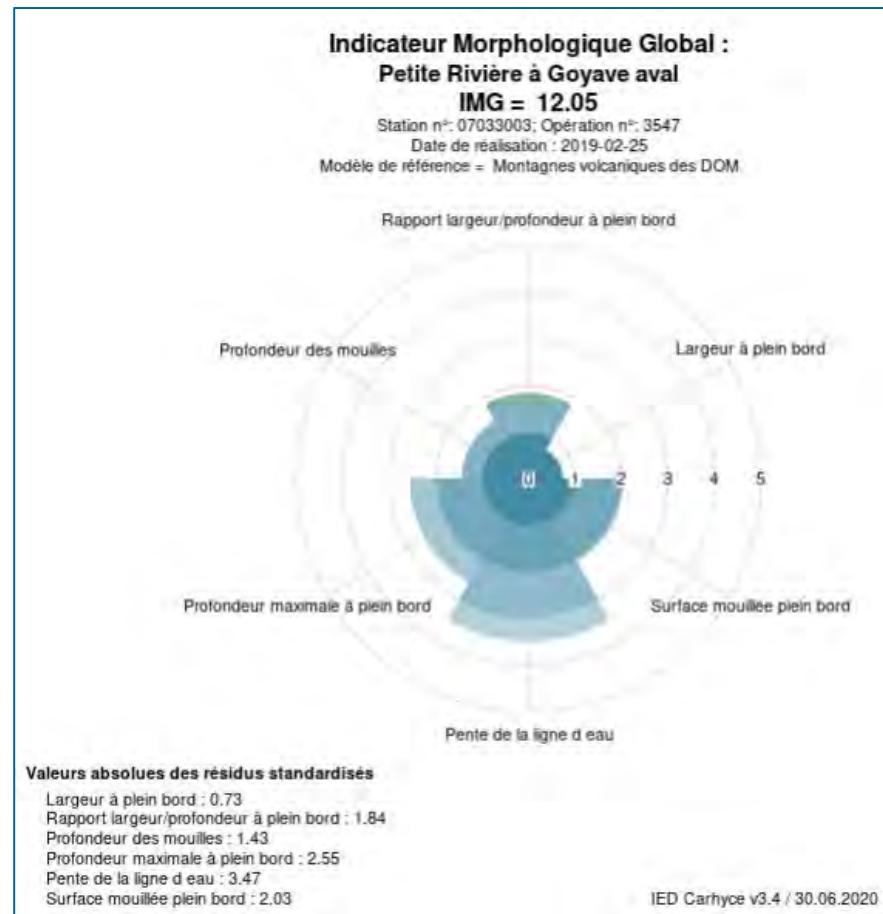
Figure 73 : IMG sur la station Petite Rivière Goyave aval

L'IMG est de 12.05.

La station Petite Rivière Goyave aval présente une pente de la ligne d'eau et un rapport largeur/profondeur à plein bord inférieurs au modèle ; et une profondeur maximale à plein bord et une surface mouillée plein bord supérieures au modèle., révélateurs d'incisions.

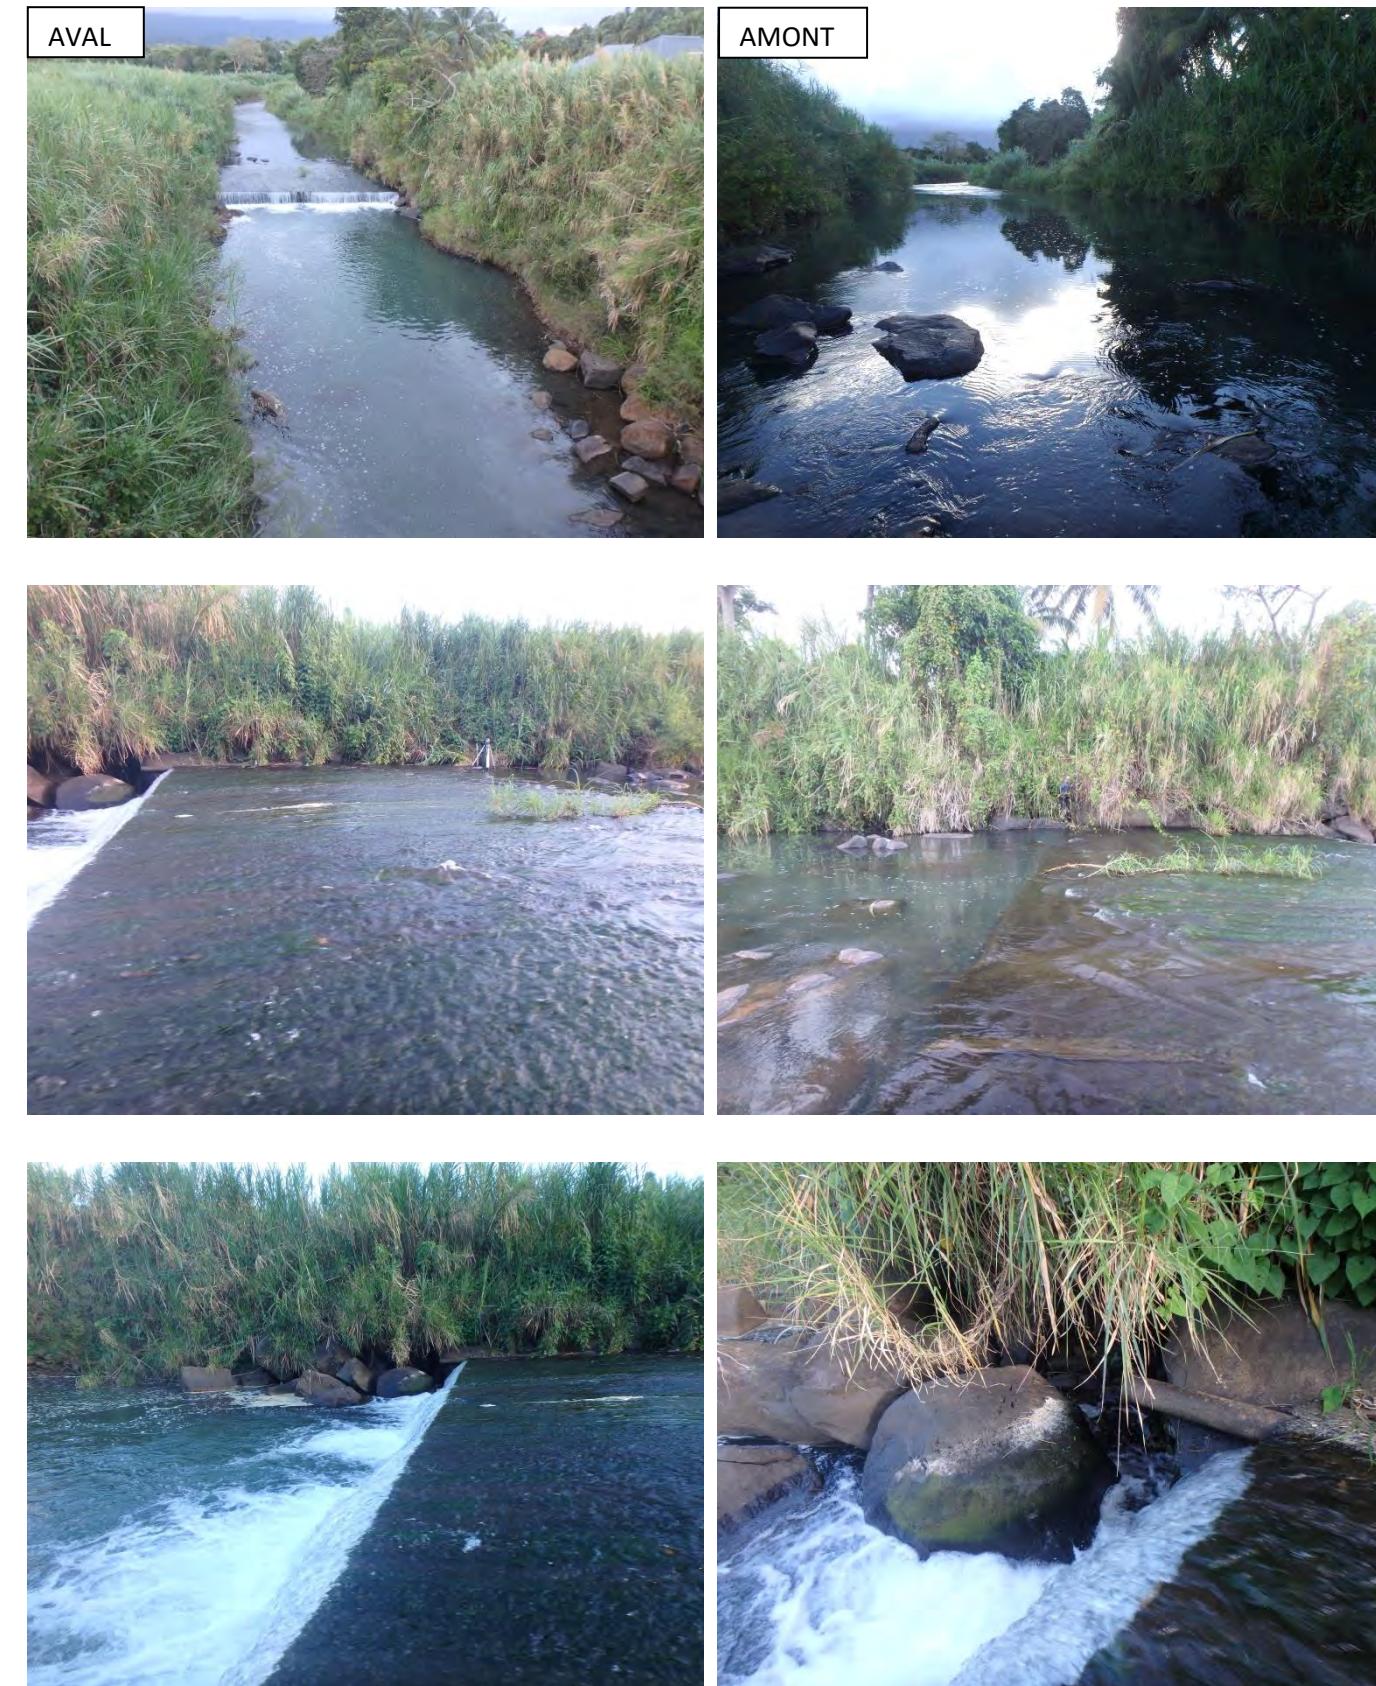
Code ROE	ROE89281
Nom	Ouvrage hydraulique petite rivière Goyave
Rivière	Petite Rivière Goyave aval
Commune	Goyave
Coord. X (WGS84 UTM 20N)	651806,38
Coord. Y (WGS84 UTM 20N)	1783951,12
Type	Seuil en rivière radier
Usage	Aucun
Présence d'une passe à poisson	Absence de passe
Présence d'un dispositif de dégravement	Absence
ICE réalisé le :	25/02/2019
Conditions d'accès et d'intervention	=> condition d'accès: l'accès n'est pas direct, nécessite un cheminement par le cours d'eau => condition de réalisation: facile
Conditions affectant la prise de mesure	/
Débit d'observation (m ³ /s)	étiage 0.963
Echelle limnimétrique valeur d'observation (m)	absence
Hauteur de chute observée (m)	1,24
Classe hauteur de chute	de 1 à <1.5m
Éléments composant le site	=> latéralement (RD-RG) seuil unique => longitudinalement (amont:aval) seuil incliné ≤150%; seuil verticale>150%
Commentaires de l'état du site	Ouvrage en bon état
Commentaires affectant la continuité écologique	=> Montaison: éléments limitants: paroi verticale, lame d'eau insuffisante et longueur du coursier, mise en vitesse sur le coursier éléments favorables: voies de reptation en berge => Dévalaison: pas de problème => Sédimentaire: retenue partiellement remplie

Figure 78 : Photos de l'ouvrage hydraulique sur la Petite rivière Goyave à Goyave (Fish-Pass)

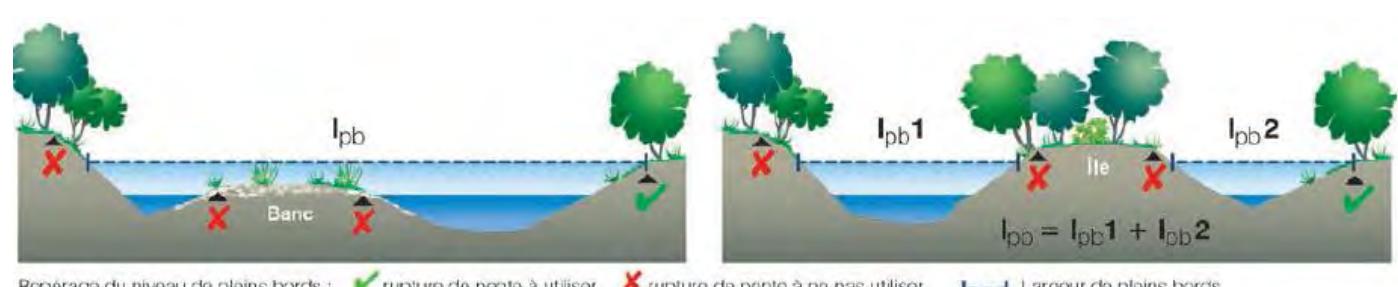
Figure 80 : Mesure de la largeur à plein bord en présence d'un banc alluvial ou d'une île (Extrait protocole Carhyce, mai 2017)

En contexte antillais et en présence de plusieurs bras, l'application des éléments décrits dans le protocole CarhyCE (Figure 80), semble conduire à une surestimation des largeurs plein bord, en lien avec une forte dénivellation transversale du lit, qui ne permet pas de matérialiser les îles, dont les points hauts sont en dessous de la côte de la berge définie comme la plus basse.

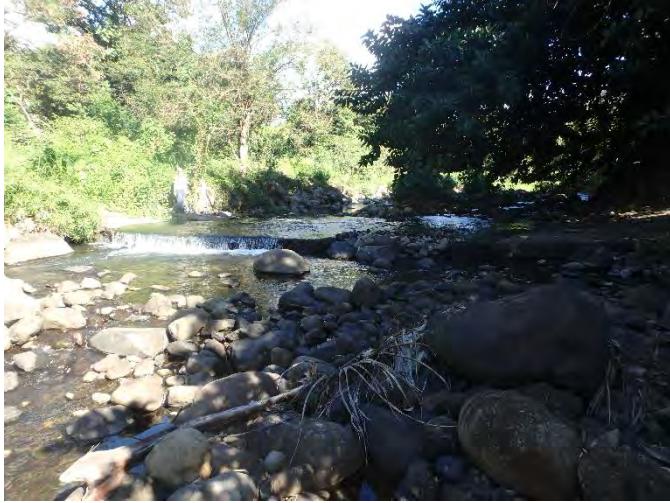
passage à gué rivière petite Plaine (ROE89288)
(hauteur de chute 0.42m)

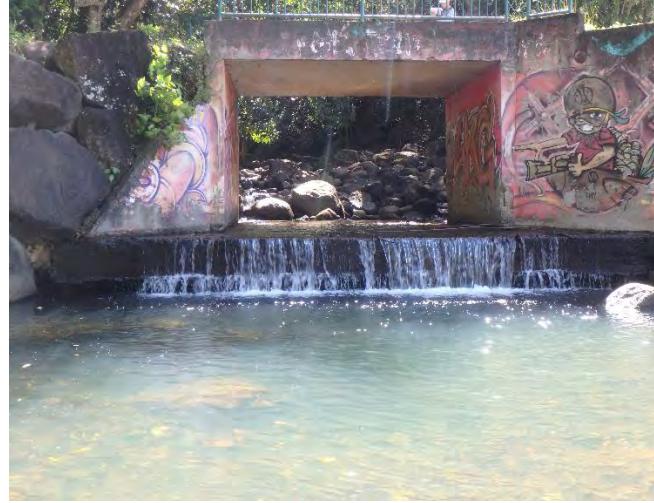
pont rivière Ferry (ROE94804) (hauteur de chute 0.85m)

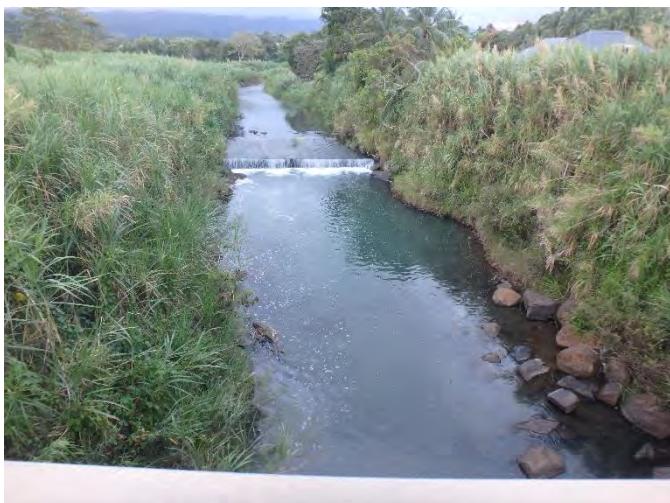
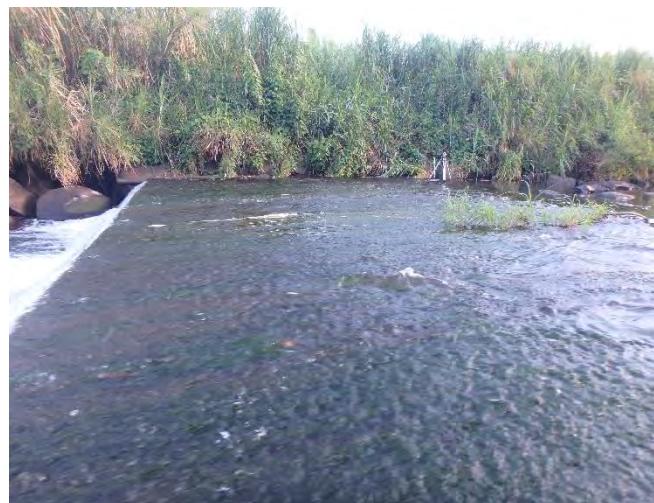
Ouvrage hydraulique petite rivière Goyave (ROE89281) (hauteur de chute 1.24m)
