Programme de surveillance des eaux de surface continentales du district de la Guadeloupe 2018-2021 – cours d'eau -

RÉALISATION D'UN SUIVI DE 7 ICE ET 14 STATIONS CARHYCE :

Qualité hydromorphologique des cours d'eau et étude du franchissement des poissons et macrocrustacés en Guadeloupe

Rapport final (version provisoire)

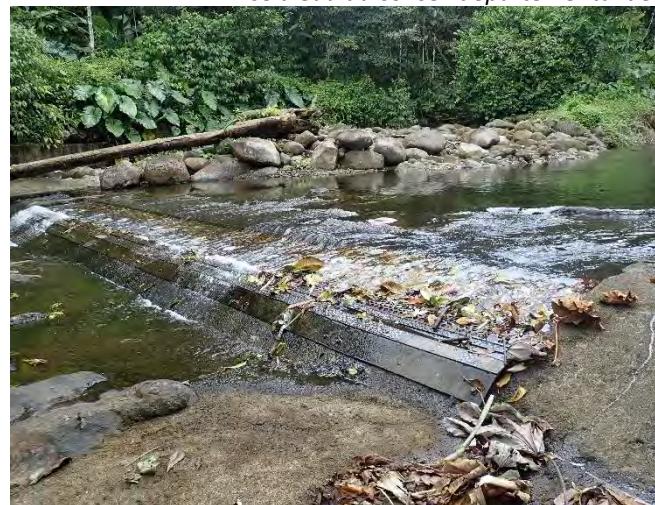
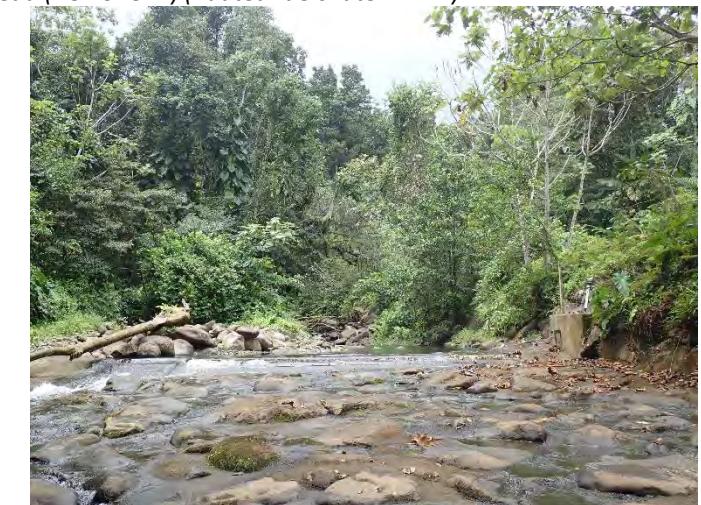
Prise d'eau du conseil départemental de Moreau (ROE 94811) (hauteur de chute 1.24m)

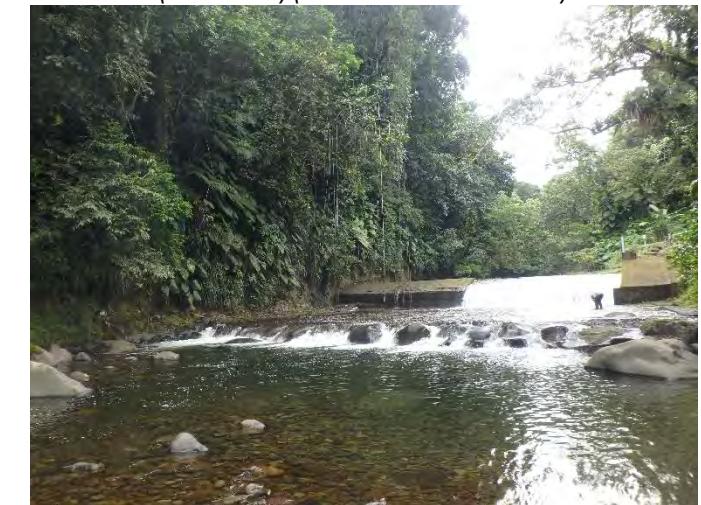
Prise d'eau rivière Beaugendre
(ROE89292) (hauteur de chute 3.24m)

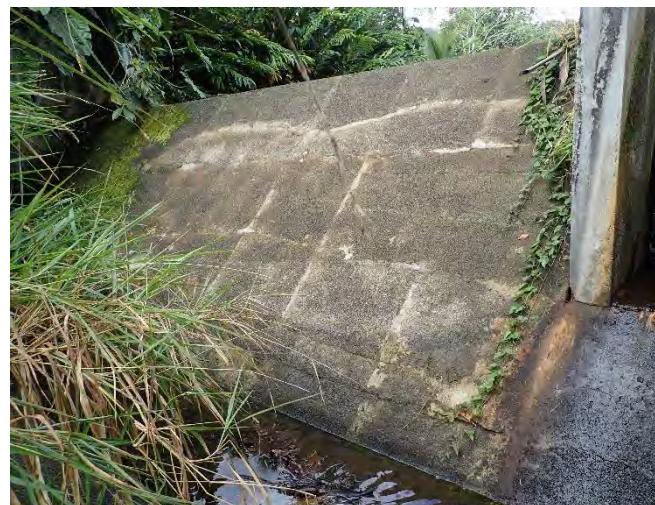
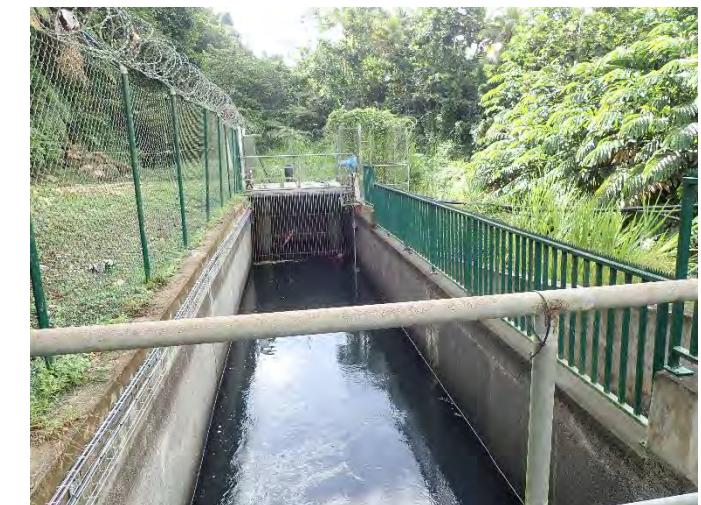
Ouvrage hydroélectrique Bananier aval (ROE93443) (hauteur de chute 3.05m)
