Programme de surveillance de la Retenue d'eau de Gaschet – année 2018

Lot n°2 : Hydromorphologie

Novembre 2018

Office de l'Eau Guadeloupe

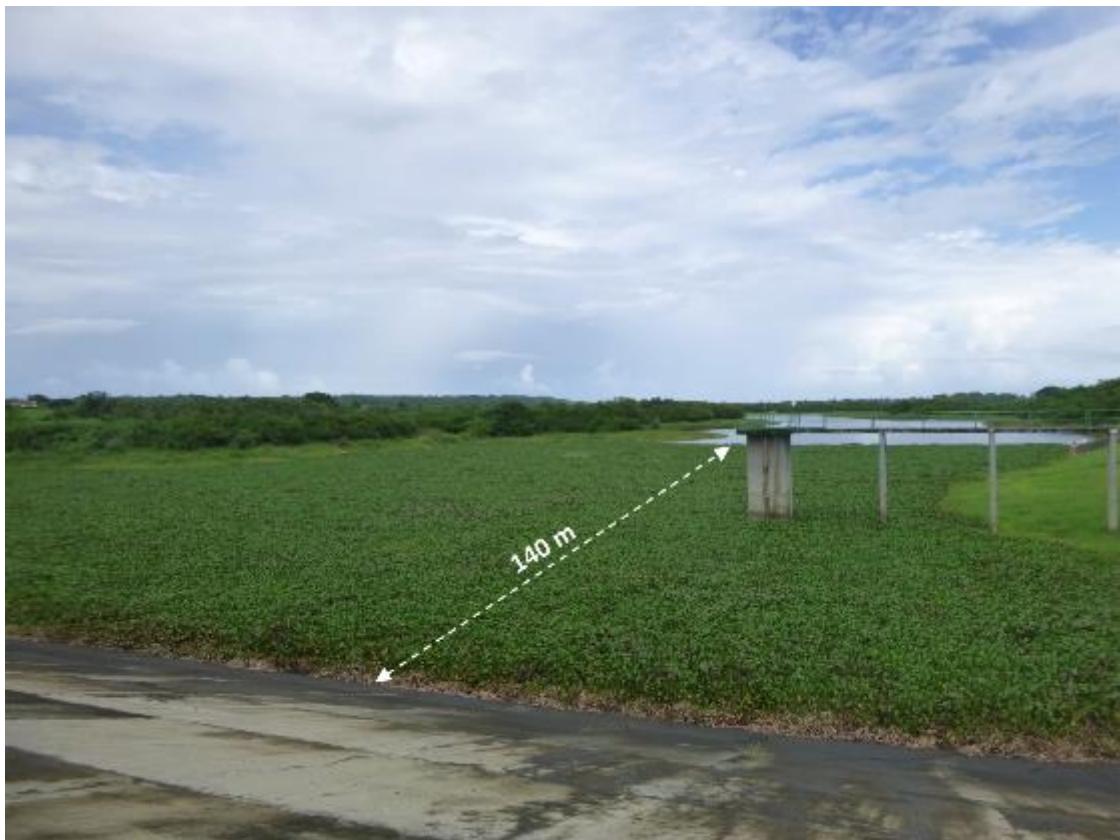
Figure 3 :Vue de la partie amont du barrage observée depuis le barrage

- La zone face au barrage : des données ont tout de même été saisies au regard de l'importance de cette zone, toutefois ce secteur présente la particularité d'être entièremement colonisée par la Jacinthe d'eau sur près de 140 m depuis le barrage.

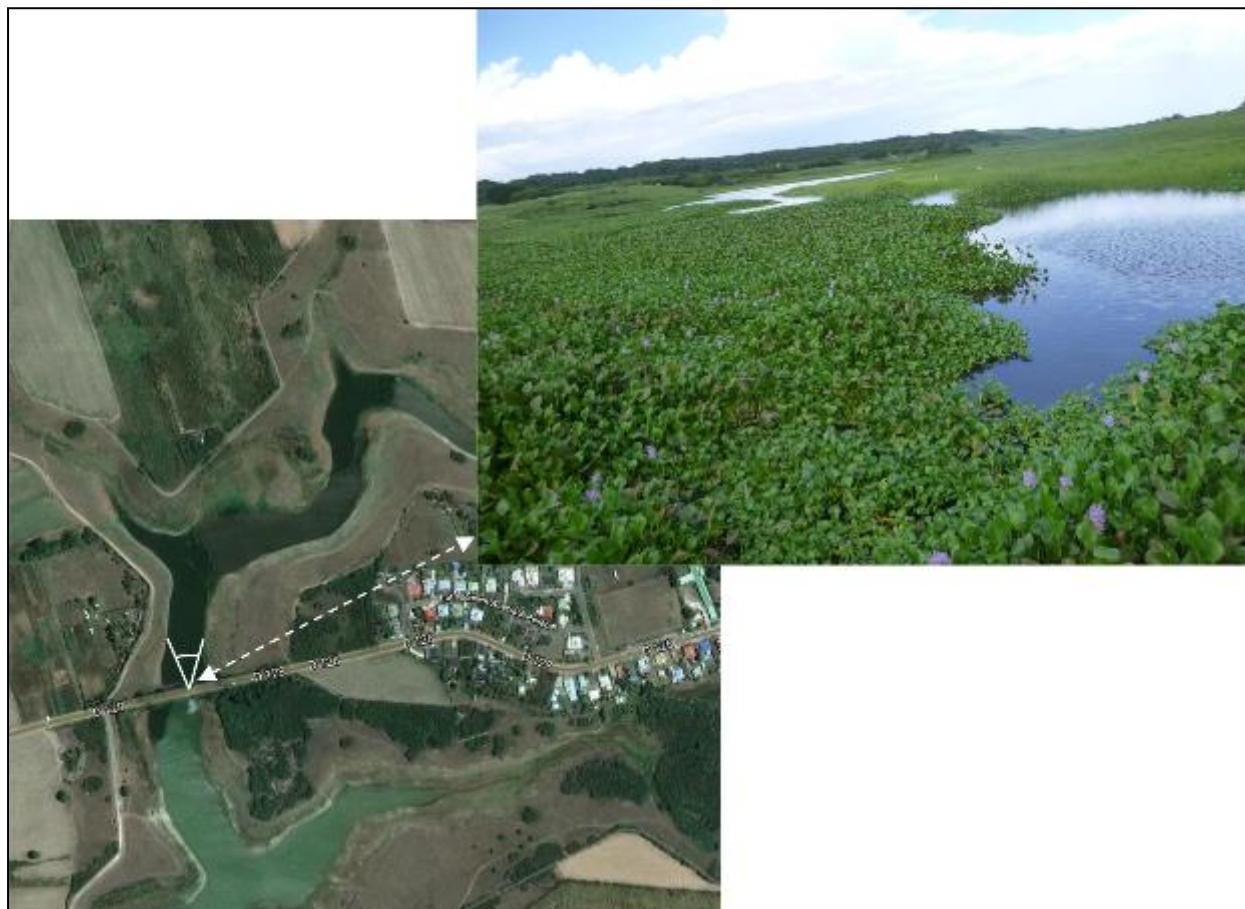
Figure 4 : Vue de la partie située en amont du pont, observée depuis l'embarcation placée sous le pont : la navigation n'y est pas possible.

- La zone en amont du franchissement de la D128
Là encore la Jacinthe d'eau est extrêmement développée et la zone est inaccessible en bateau en amont du pont. Là encore certaines données ont été saisies, celle qui étaient observables depuis le pont.

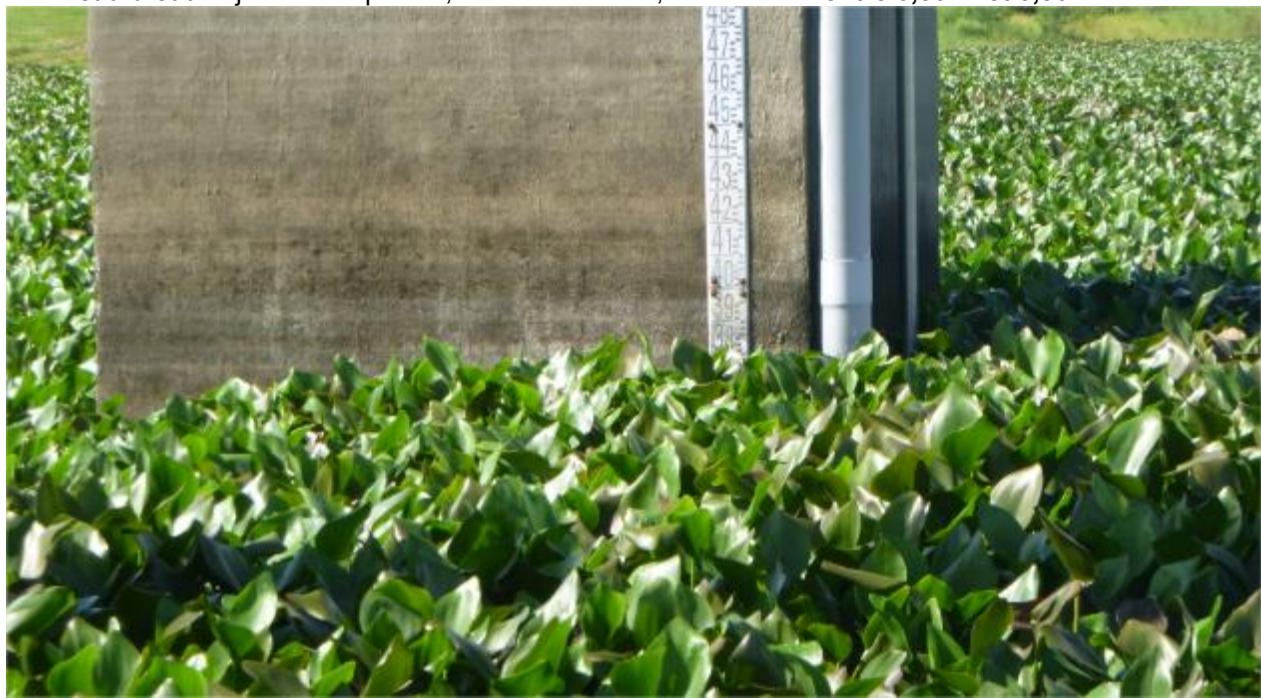
Figure 5 :Visualisation de l'échelle limnique, partiellement masquée par les jacinthes d'eau

Le niveau d'eau sur la retenue de Gachet était difficile à évaluer du fait de la colonisation des Jacinthes d'eau à proximité du barrage et de l'échelle limnimétrique.

Le **niveau d'eau** le jour de l'expertise, relativement bas, a été évalué **entre 3,50 m et 3,30 m**

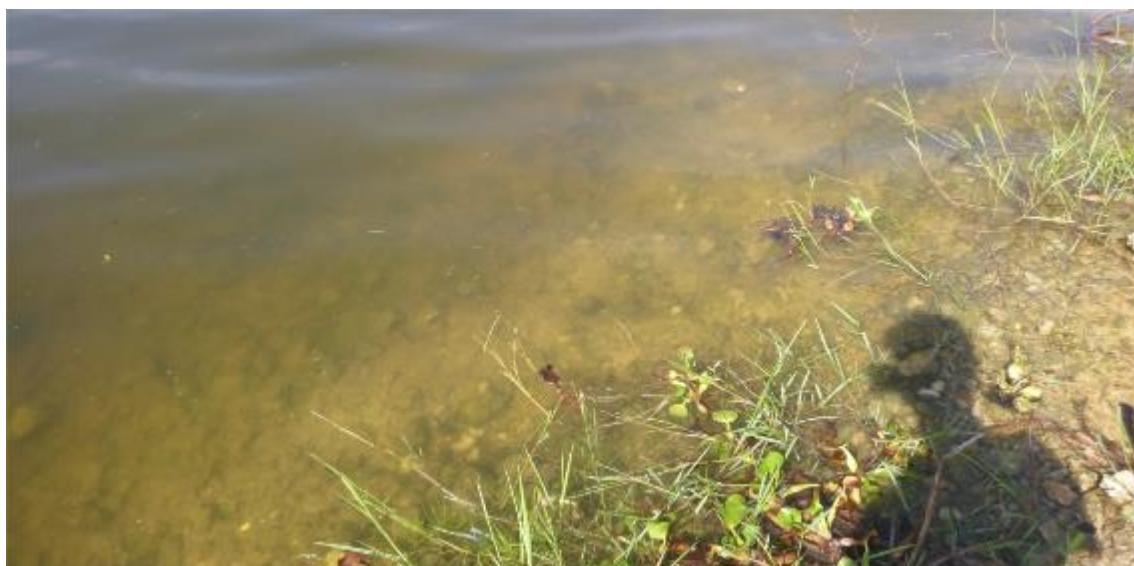
Figure 7 : Illustration des substrats observés.

Dans la mesure des possibilités d'observation (fond visible jusqu'à environ 1 m de profondeur), c'est une typologie de substrat identique qui a été observée sur tout le plan d'eau. Elle est constituée d'un substrat principal de type gravier (granulats grossiers de 2 mm à 2 cm), et d'un substrat secondaire de type sable / limon (2 µm à 2 mm). Localement un substrat tertiaire (hors protocole) de type bloc (>20 cm) et galet (2 cm – 20 cm) a été observé.

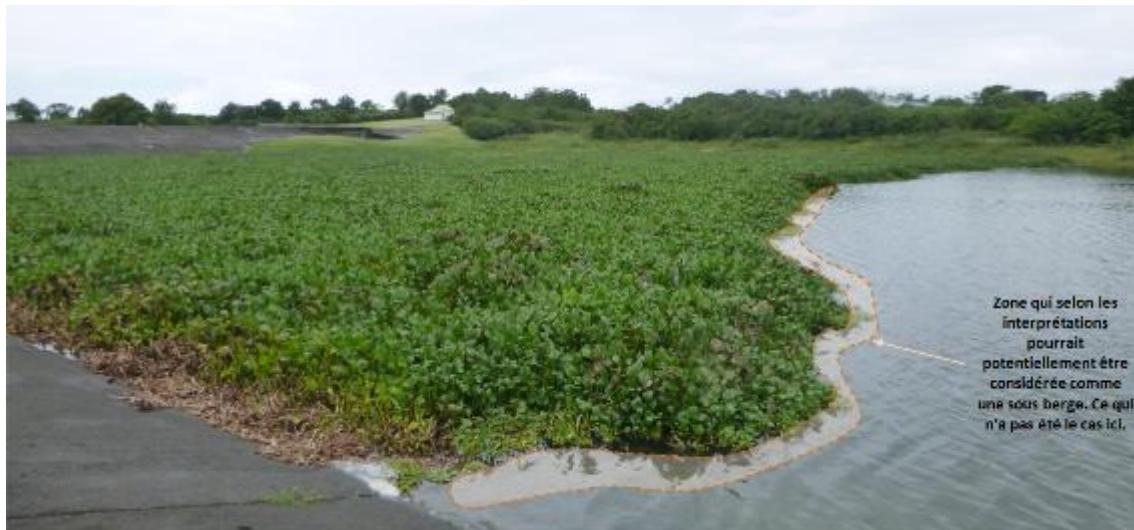
Figure 8 :Visualisation de l'étendue des jacinthes d'eau

Remarque : Ce résultat n'est à considérer comme tel que si, ce qui nous semble pertinent, les zones situées sous les jacinthes ne sont pas considérées comme des sous berges.

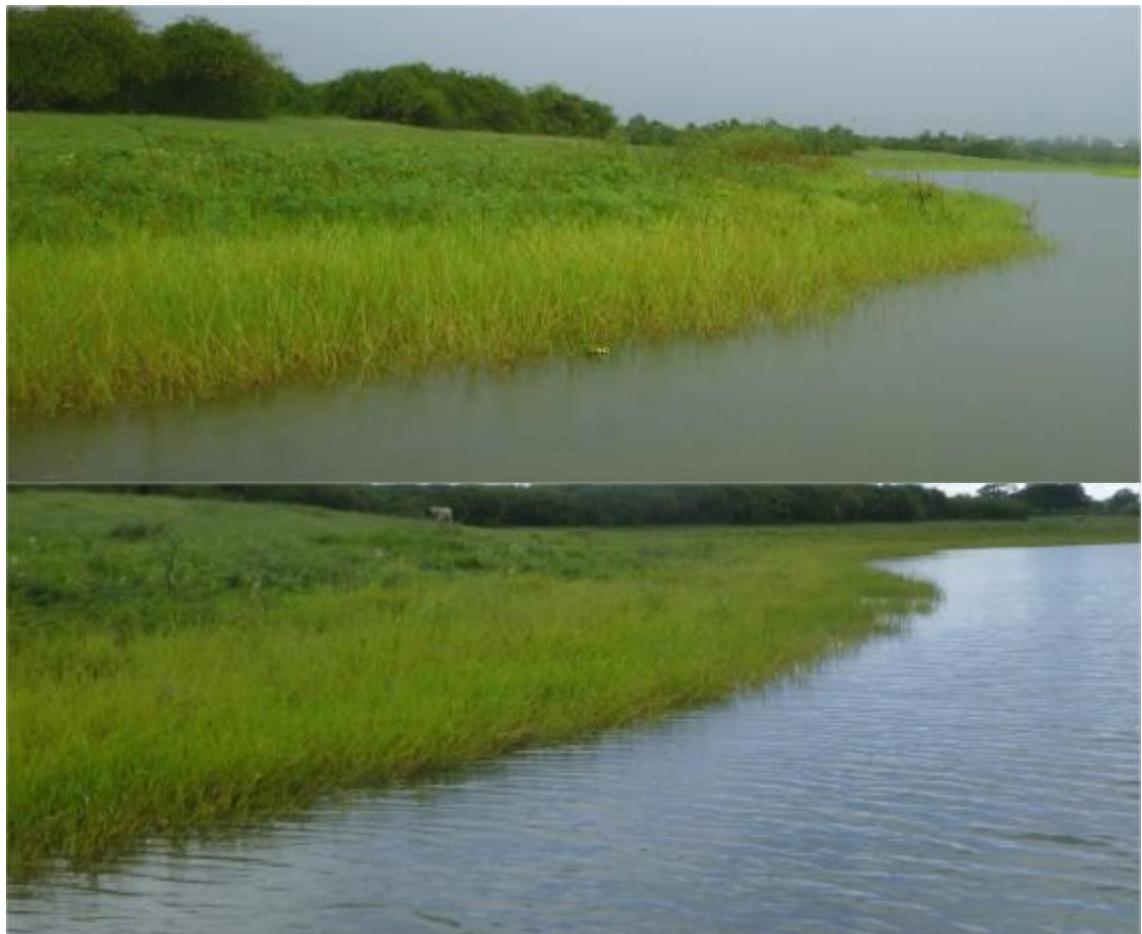
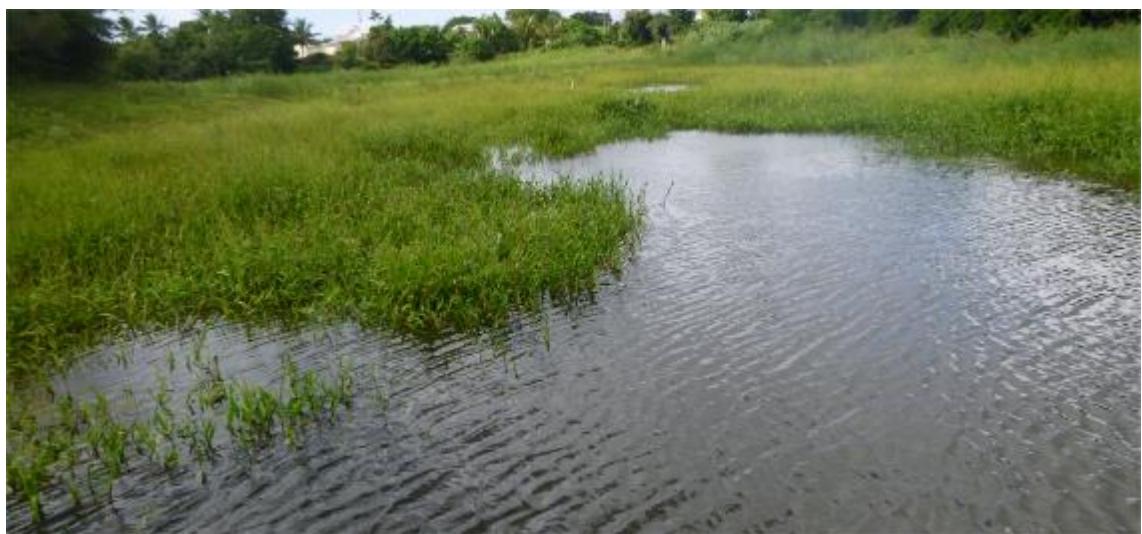
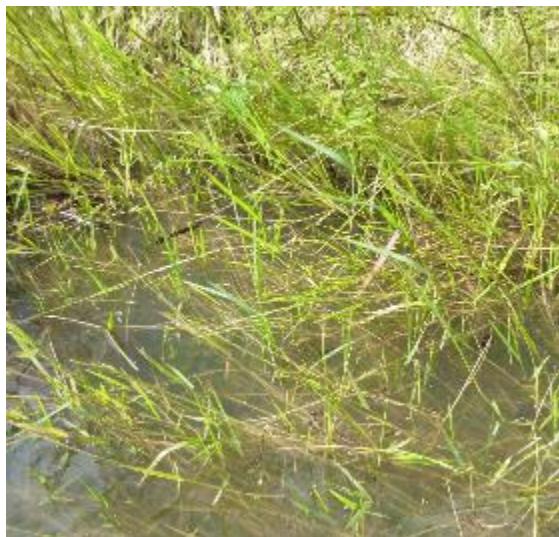
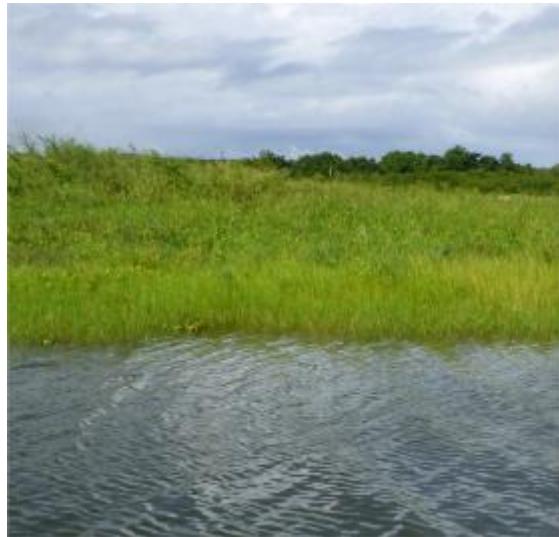
Figure 9 : Illustration d'hélophytes herbacées

- Les hélophytes herbacée en strate basse, très largement représentés :

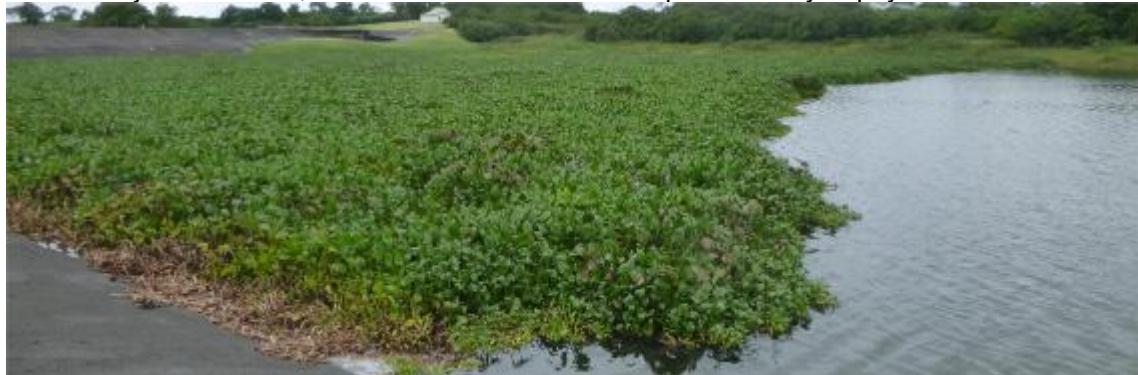
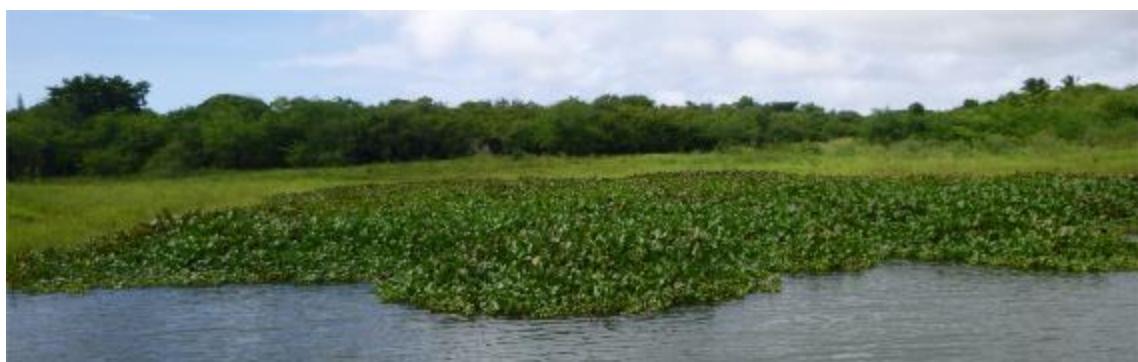
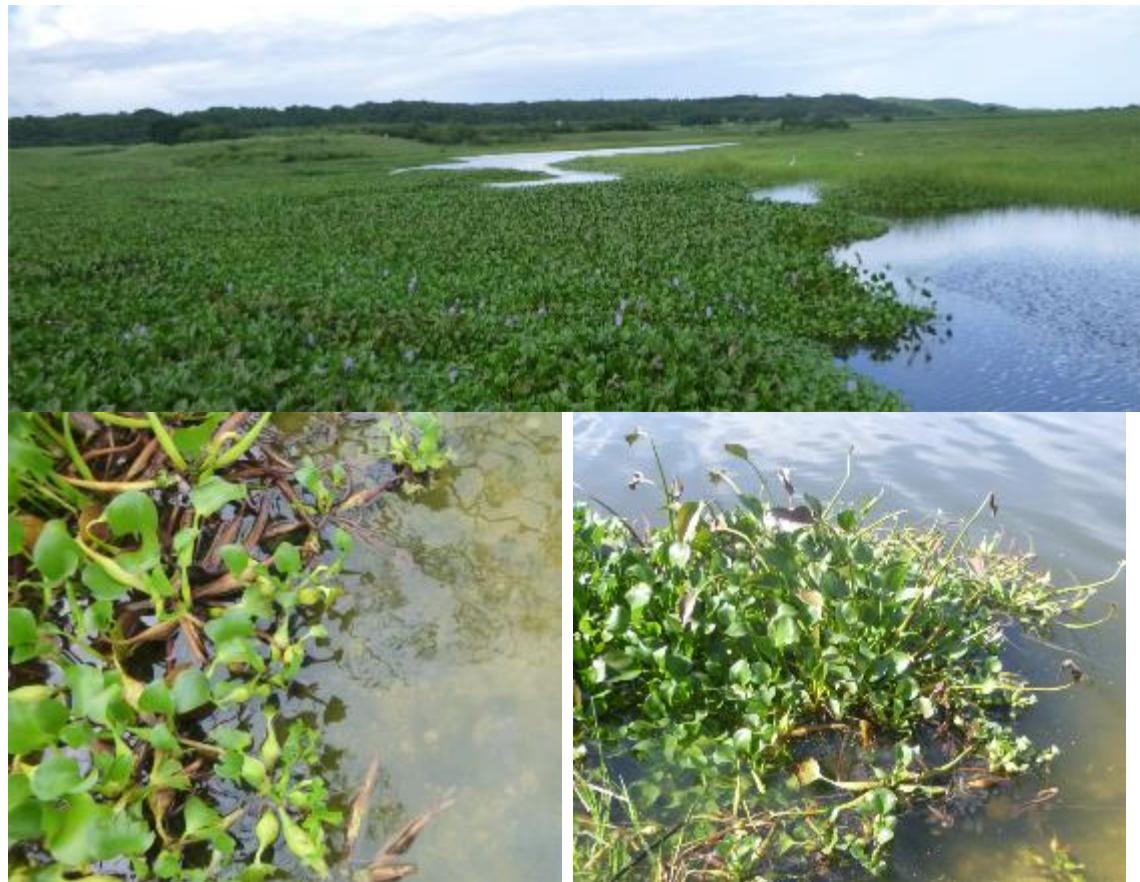
Figure 10 : Illustration du développement de la jacinthe d'eau

- La jacinthe d'eau, considérée ici comme faisant partie des hydrophytes flottantes

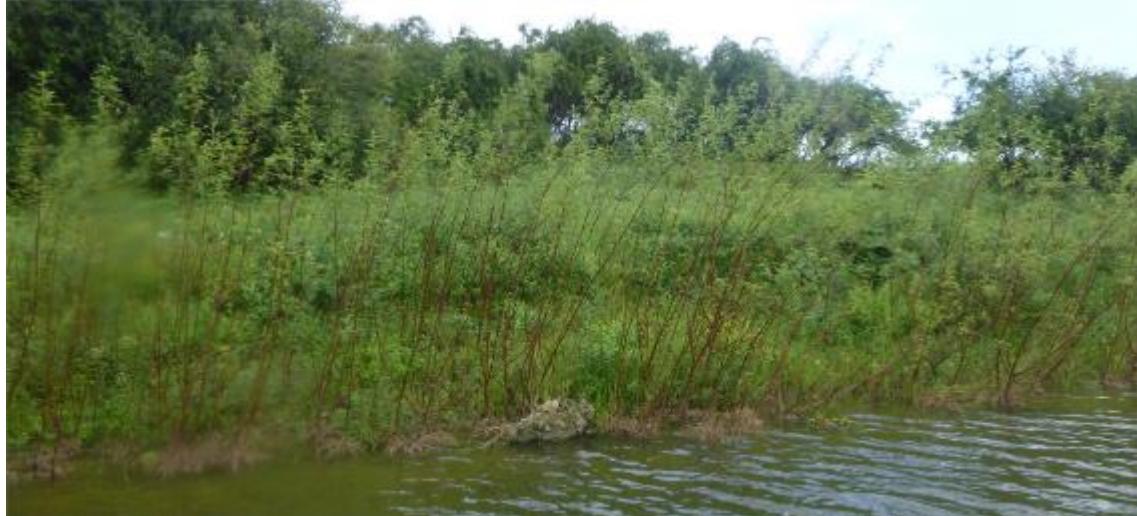
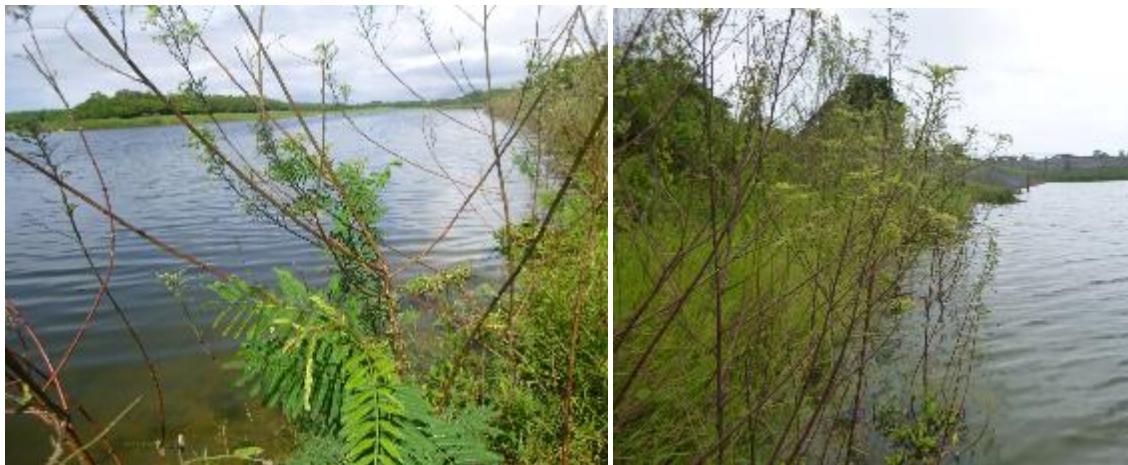
Figure 11 : Illustration de la strate de la végétation arbustive

- Une strate de végétation ligneuse arbustive, localement bien représentée

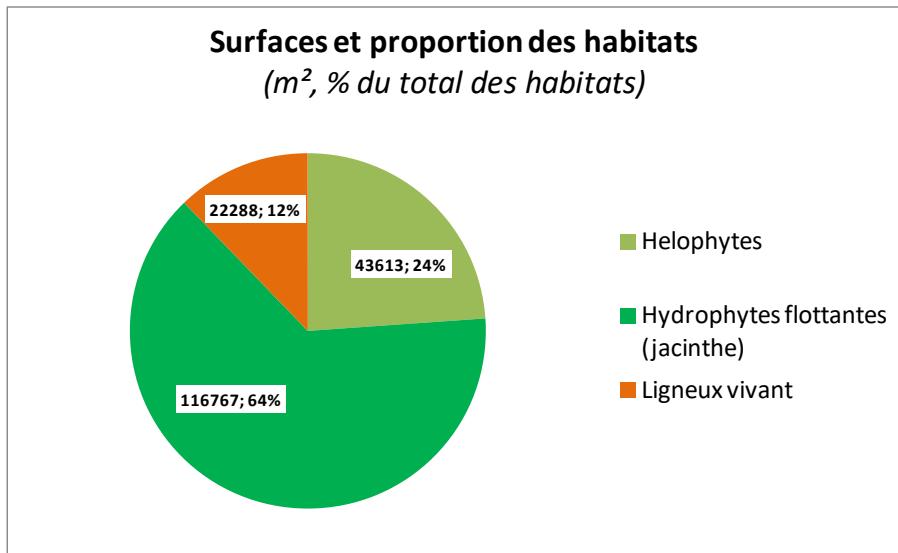
Figure 12 : Illustration du résultat de caractérisation des habitats

Le protocole CHARLI prévoit l'évaluation de la largeur, c'est-à-dire la distance perpendiculaire à la berge où s'étendent ces habitats. Cela permet ainsi de disposer d'une surface (arrondie) de chacun des habitats :

- D'une part le protocole CHARLI ne prévoit la saisie des données que dans une bande limitée au maximum à 10 m de la berge. Afin de fournir des données respectant le protocole, c'est bien cette valeur de 10 m qui a été renseignée (et prise en compte dans le calcul précédent), y compris quand la bande de végétation s'étendait sur plus de 10 m à partir de la berge. Cette valeur, pertinente dans la plupart des cas, ne l'est pas, par exemple dans le cas de la jacinthe d'eau, qui peut s'étendre bien au-delà de cette bande de 10 m (Cf cas du secteur du barrage ou la jacinthe est présente à plus de 50 m de la berge la plus proche).

- A un endroit donné, il ne peut pas se trouver simultanément les hélophytes et la Jacinthe (qui leur fait d'ailleurs probablement concurrence). Toutefois les hélophytes et les végétaux ligneux émergent peuvent cohabiter au même endroit, aussi il est normal que la somme des surfaces habitats ($182\ 667\ m^2$) ne corresponde pas à la surface totale végétalisée (valeur non connue du fait du protocole).

En effet, présent sur 94 % du linéaire de berge, les surfaces en hélophytes ne représentent « que » 24 % de la surface totale d'habitats végétalisés. A l'inverse, présentes « que » sur 34 % du linéaire de berge, les jacinthes représentent 64 % en surface d'habitats.

Cela est du notamment au fait que bien que présent sur moins de linéaire, la largeur des bancs de jacinthes est bien plus importante que celle des hélophytes, en particulier à proximité du barrage et en amont de la D128, secteurs qui pèsent lourdement sur les résultats en approche surfacique.

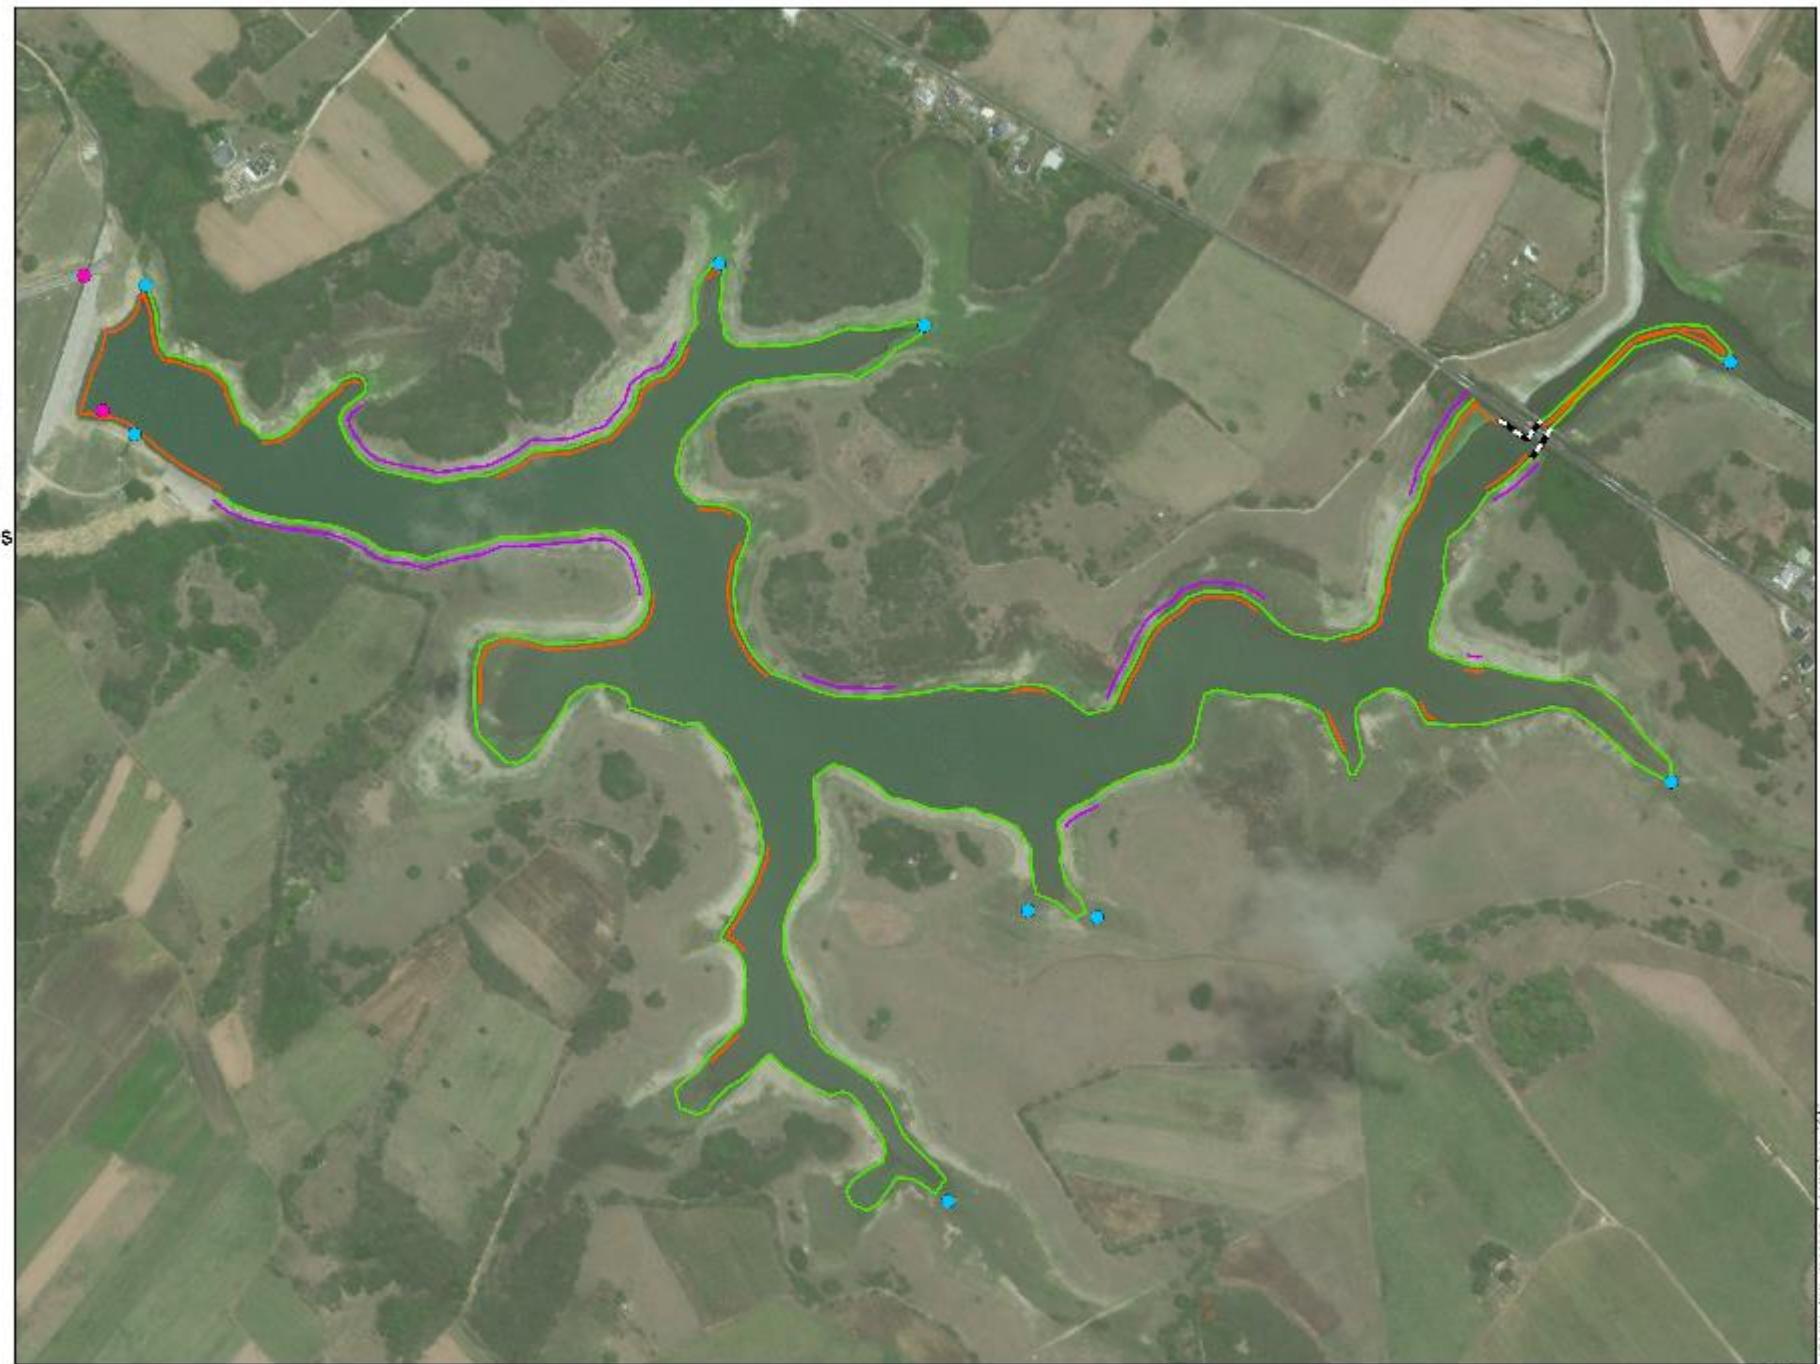
Caractérisation des
Habitats des Rives
et du Littoral
(CHARLI)

La carte suivante présente la caractérisation de la végétation observée, ainsi que les afférences et éfférences :

Composante
VEGETATION /
HYDROLOGIE

- Absence de végétation
- Hélophytes
- Hydrophytes
- Hydrophytes flottantes (jacinthe)
- Ligneux émergents vivants

- Afférance
- Efférence

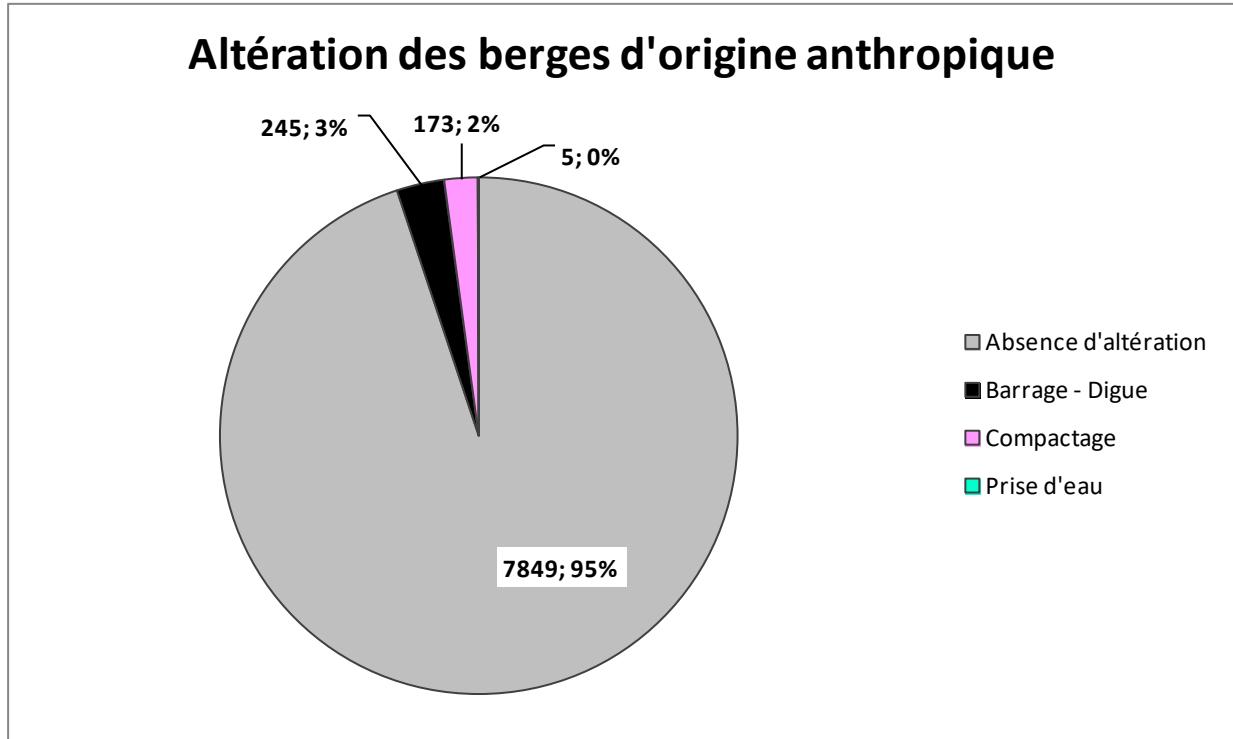
Figure 13 : Illustration du résultat de caractérisation de l'altération des berges

Remarque : deux zones représentant en tout 173 m de berges ont été renseignées sous la typologie « compactage », il s'agit en fait de zones très probablement remblayées.

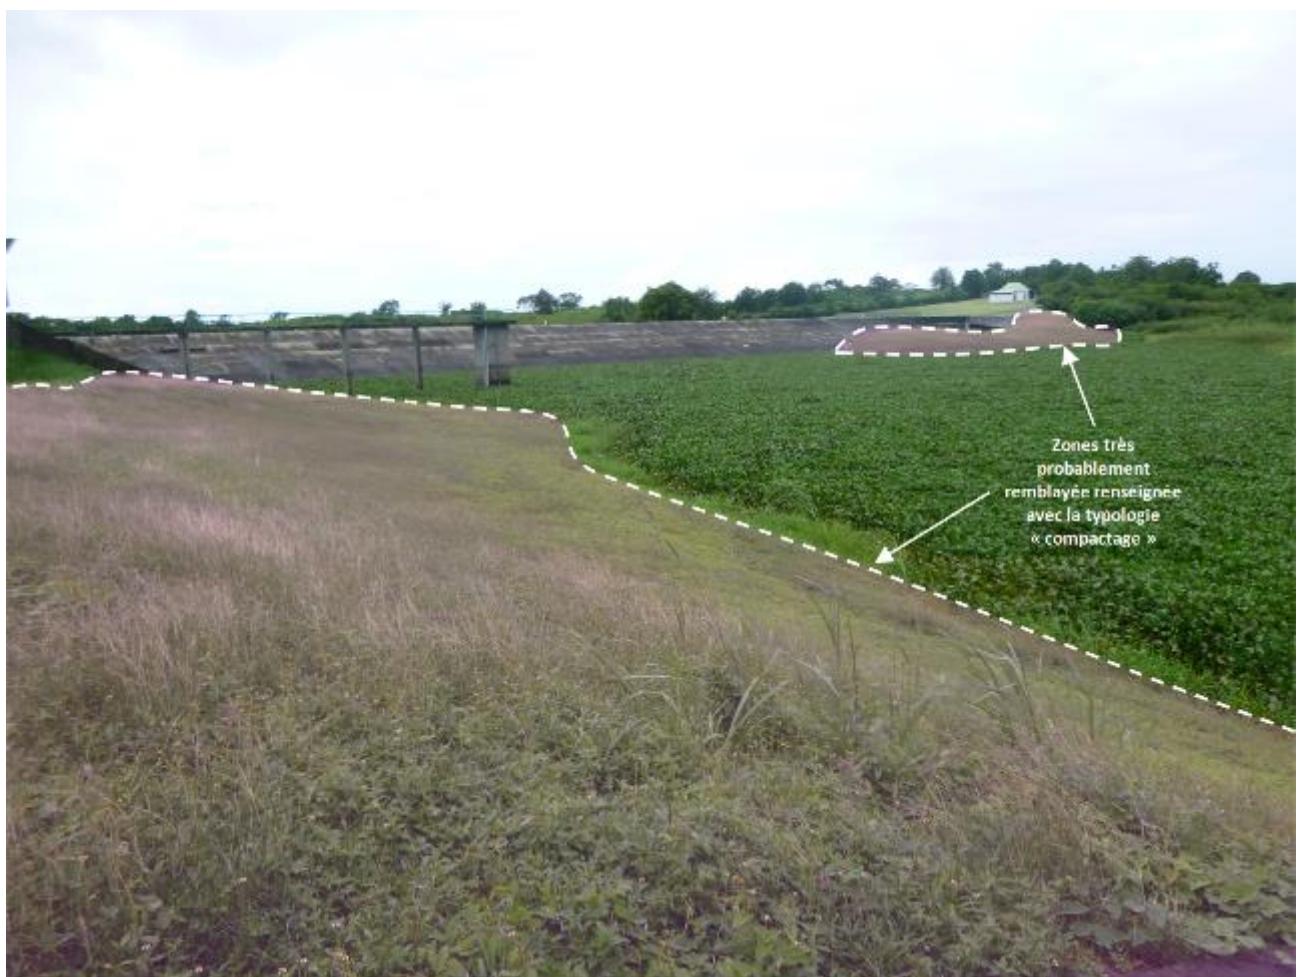
Au regard de ce graphique il convient de remarquer que la somme totale des berges anthropisées représente à peine de 5% du linéaire de berges. Cette valeur très faible confirme le caractère très peu anthropisé du plan d'eau.

Les berges du plan d'eau sont donc naturelles à 95 %. Sur une partie de ce linéaire, la seule véritable « pression » est le pâturage, la végétation est alors plus basse.

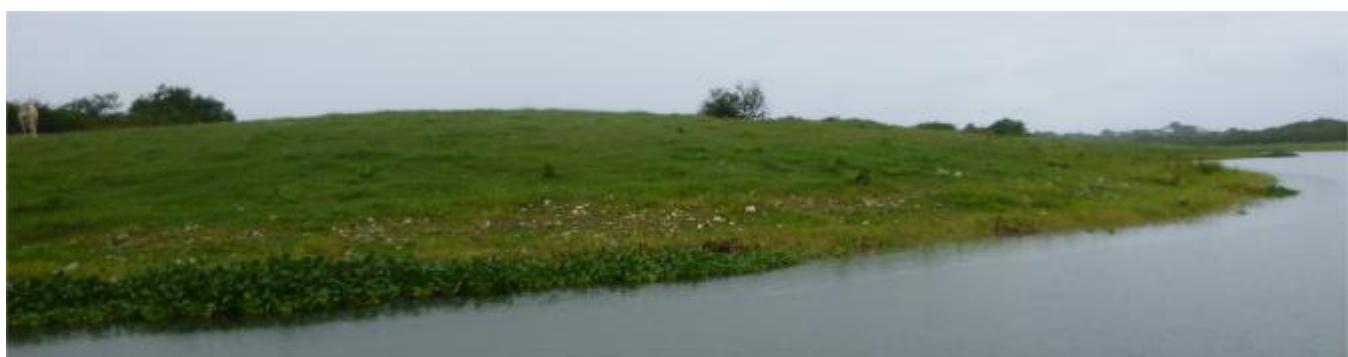
Figure 14 : Illustration de la pression de pâturage (court secteur où la pression de pâturage est la plus forte sur tout le pourtour du plan d'eau)

Bien qu'il convienne de souligner cette pression, son impact sur le milieu est très probablement anecdotique. En effet, ce pâturage reste extensif (la photo précédente est l'une des zones où la pression

de pâturage est la plus forte) et en général le bétail n'a pas accès à l'eau (attaché à un piquet). Il n'y a donc pas de divagation du bétail dans l'eau et les berges ne sont en général pas piétinées.

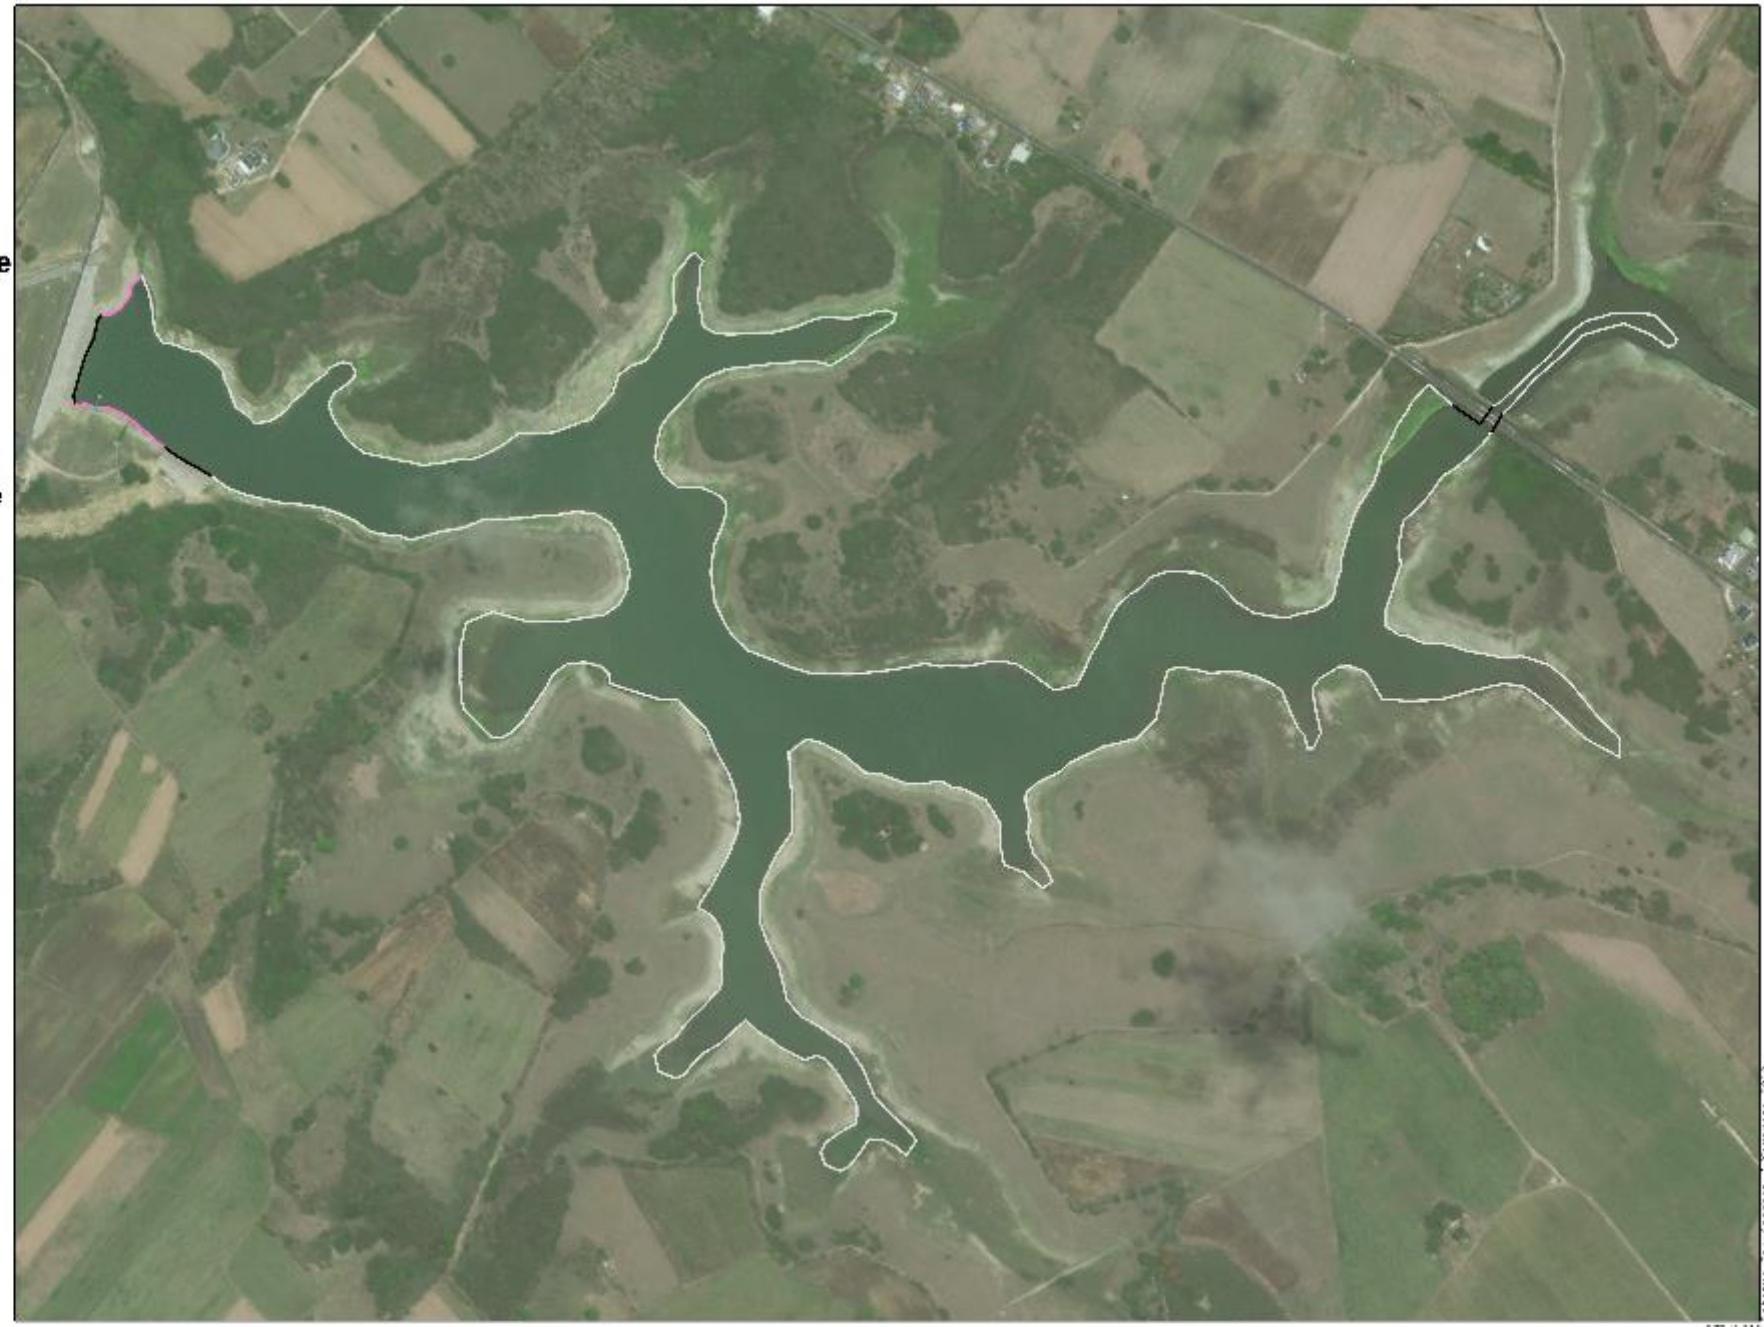
**Altérations des
berges d'origine
anthropique**

La carte suivante présente les résultats de la mise en œuvre du protocole ALBER :

- Absence
d'altération
- Barrage -
Digue
- Compactage
- Prise d'eau

Les berges de la retenue de Gaschet sont globalement exemptes de d'altération d'origine anthropique. Seuls le barrage et le franchissement de la D128 sont à souligner en tant qu'altération de la morphologie des berges. Ce linéaire altéré représentant à peine 5 % du linéaire de berges, le niveau d'altération global peut être caractérisé de très faible.
