# ETUDE DU FONCTIONNEMENT HYDROLOGIQUE ET DE LA VULNERABILITE DES MARAIS DE PORT-LOUIS, GUADELOUPE – LOT 1

Bilan hydrologique

Marais de Port-Louis et bassin versant

Rapport 146323 /A du 31/07/2026

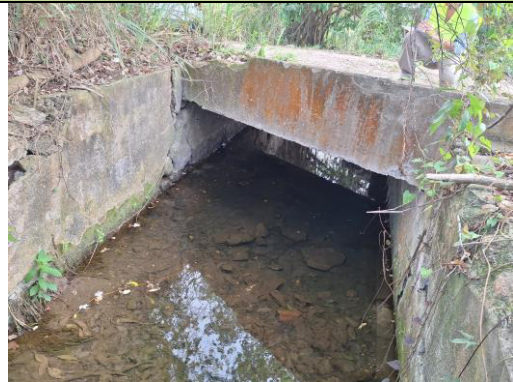
| | Ouvrage vu de l'amont, murs de soutènement fissurés |

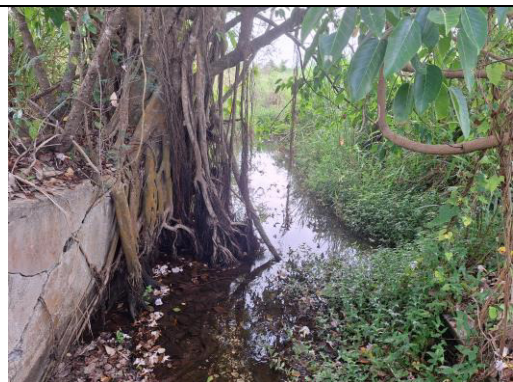
| | Vue sur l'aval depuis le tablier, mur de soutènement fissuré |

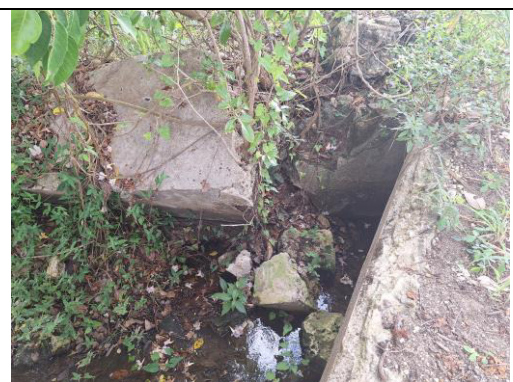
| | Vue sur l'aval depuis le tablier<br>Mur de soutènement effondré en rive droite aval |
