## **SURVEILLANCE DE LA RETENUE D'EAU DE GASCHET**

**HYDROMORPHOLOGIE : ALBER / CHARLI**

Rapport final

Octobre 2022

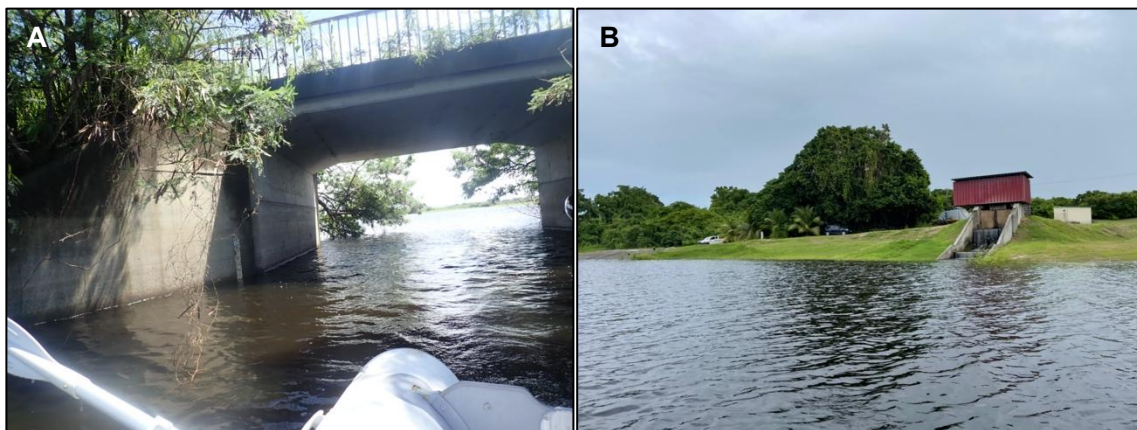
**Figure 6.** Illustrations d'altérations de berge sur Gaschet : (A) pont routier et (B) Compactage

Comme en 2018, deux zones ont été renseignées sous la typologie « compactage » (Cm), il s'agit en fait de zones très probablement remblayées localisées à proximité du barrage.

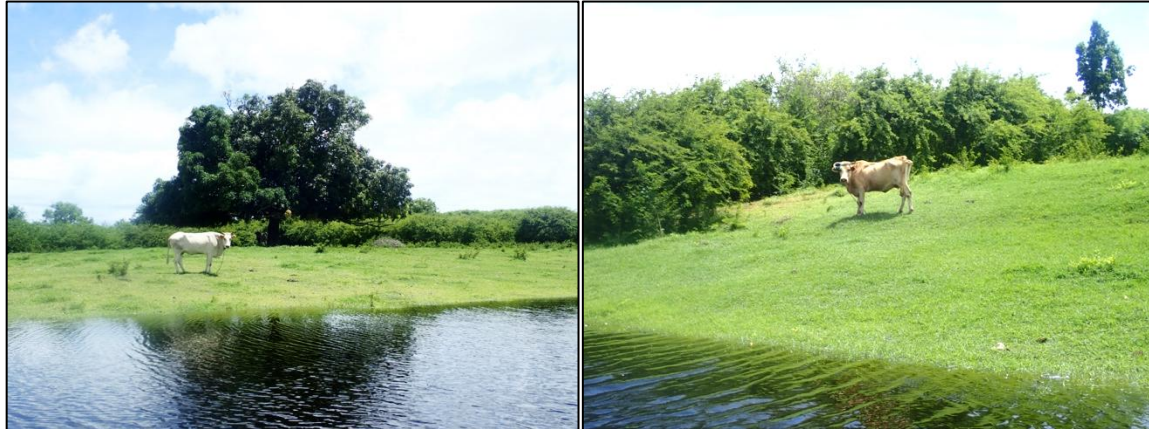
*Figure 7. Pâturage à proximité du plan d'eau, octobre 2022 © Hydreco*

Notons toutefois que sur une grande partie de ce linéaire, la seule véritable « pression » est le pâturage, la végétation est alors plus basse de type prairies (**Figure 7**).

Nous avons choisi de ne pas mettre le pâturage comme une altération dans le cadre de la réalisation du protocole ALBER pour plusieurs raisons :

- (i) Faible impact du pâturage sur l'érosion des berges étant donné le caractère extensif et l'éloignement des animaux par rapport à la berge puisqu'ils qu'ils sont attachés par un piquet ce qui limite le piétinement de ces zones ;
- (ii) Le pâturage est un frein au développement des ligneux sur les berges du plan d'eau en favorisant une végétation herbacée en strate basse. Cependant, la végétation autour de ce plan d'eau est déjà secondarisée puisqu'il s'agit d'une retenue. Ainsi, cet impact n'est pas classé comme une réelle pression d'altération de berge.

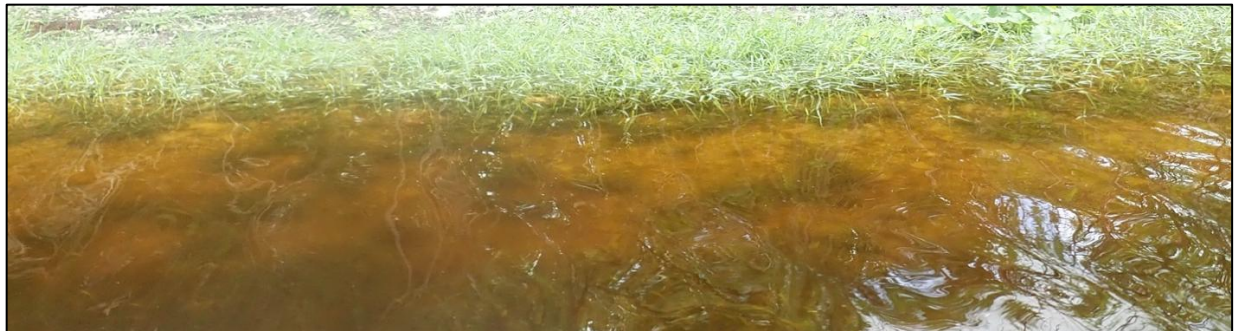
*Figure 9. Substrat observé dans les zones littorales du plan d'eau de Gaschet*

Soulignons que les substrats étaient peu visibles étant donné que l'eau était assez trouble et que les zones visibles étaient majoritairement végétalisées (strate herbacée).

Le substrat observé est le même qu'en 2018 avec une typologie de substrat identique sur tout le plan d'eau : substrat principal de type gravier et substrat secondaire de type sable / limon.

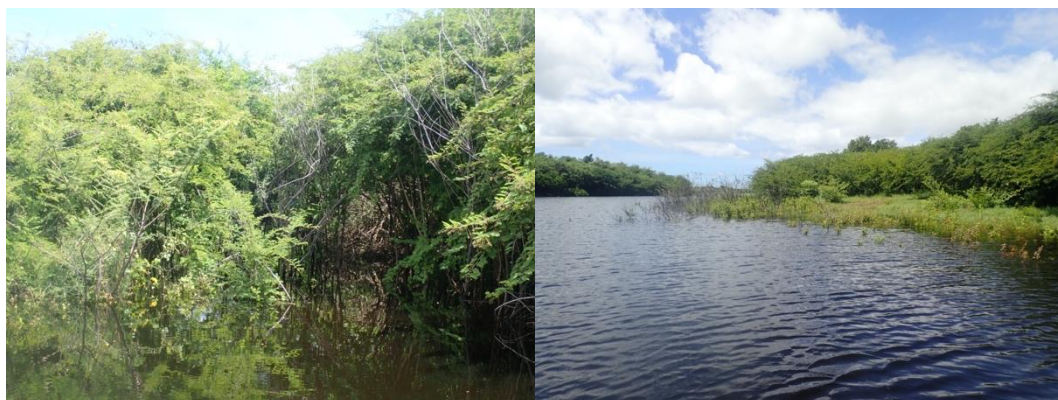
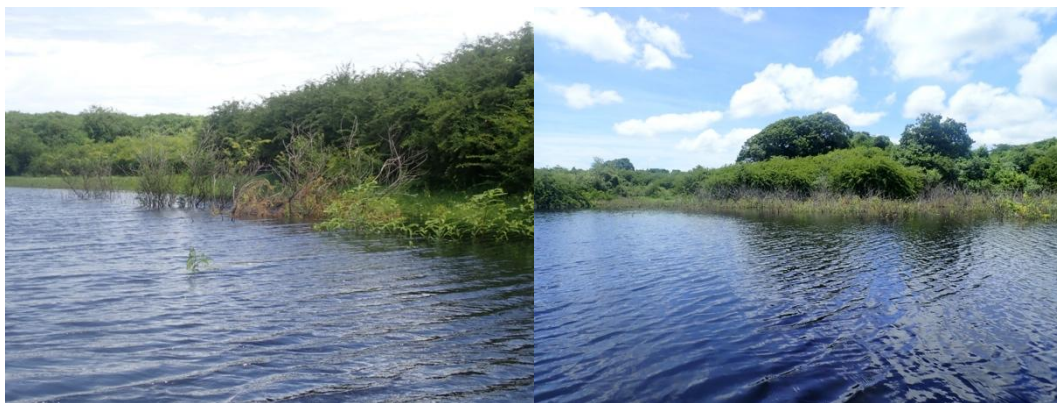
**Figure 11.** Illustration de la strate de végétation arbustive © Hydreco, octobre 2022

- (2) **Végétation ligneuse arbustive**, bien représentée au niveau des bras (**Figure 11**). Notons la présence de *Dichrostachys cinerea* (Acacia de Saint-Domingue) espèce envahissante originaire d'Afrique.

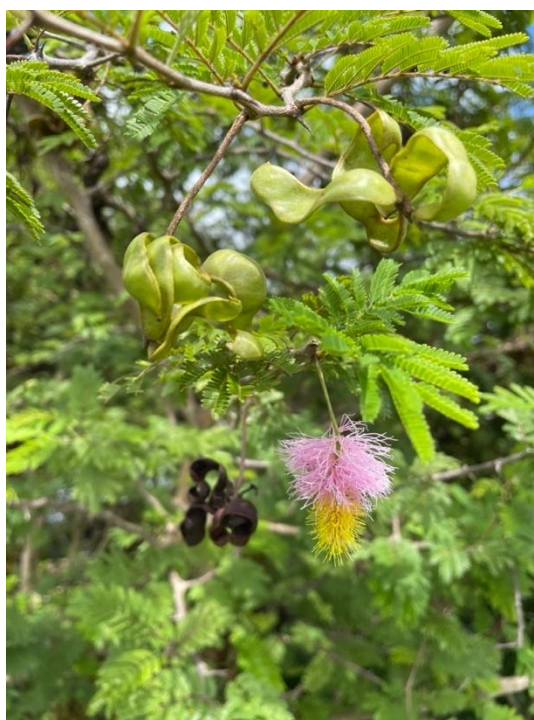
**Figure 12.** *Dichrostachys cinerea* (*Acacia de Saint-Domingue*), Gaschet, octobre 2022 © Hydreco

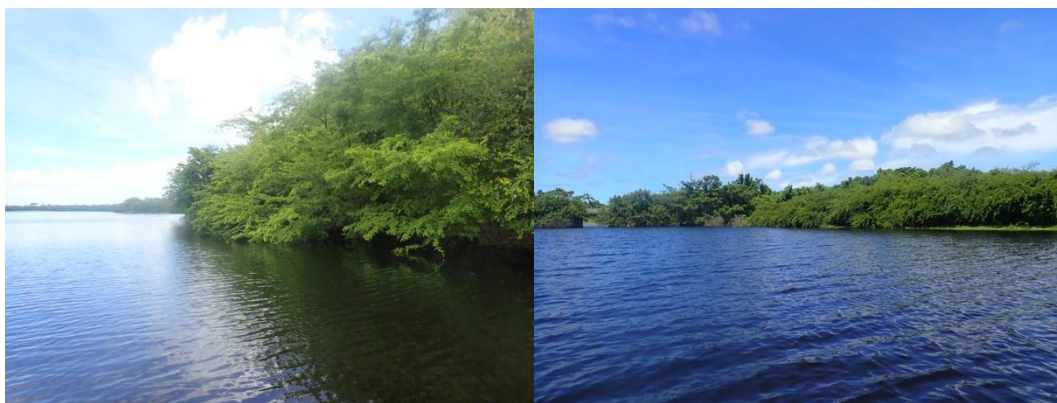
**Figure 13.** Illustration de la strate de végétation surplombante © Hydreco, octobre 2022

- (3) **Une végétation surplombante** constitué d'arbres enracinés sur les berges et s'étendant au-dessus de la zone littorale :
